Alternativa material till stödremсор

Erfarenheter och laborietester

VTI resultat 2022:1
Utgivningsår 2022
vti.se/publikationer

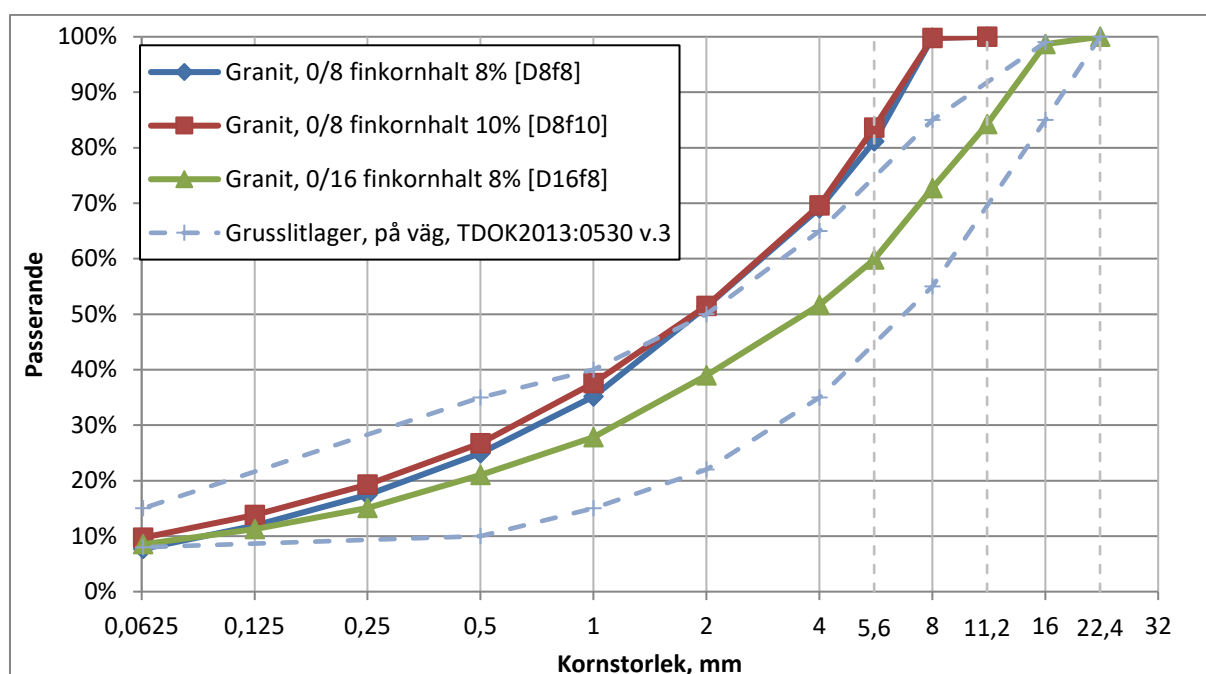
Figur 1. Kornstorleksfördelning för laboratorieblandade grussorteringar samt kravgränser för 0/16 grusslitlager

För vissa laboratorieförsök har speciella blandningar (recept) använts. I VTI notat 17-2018 användes delvis material med olika sorteringar av både morän och granit. Vissa granitblandningar har återanvänts i detta projekt. Kornstorleksfördelningarna har styrts efter övre sorteringsgräns, D, och finkornhalt, f. De sorteringar eller resultat som använts i detta projekt är (från) sorteringarna 0/8 mm med finkornhalten 8 % och 10 % (benämnda D8f8 och D8f10) och sortering 0/16 mm finkornhalten 8 % (D16f8). Se Figur 1.

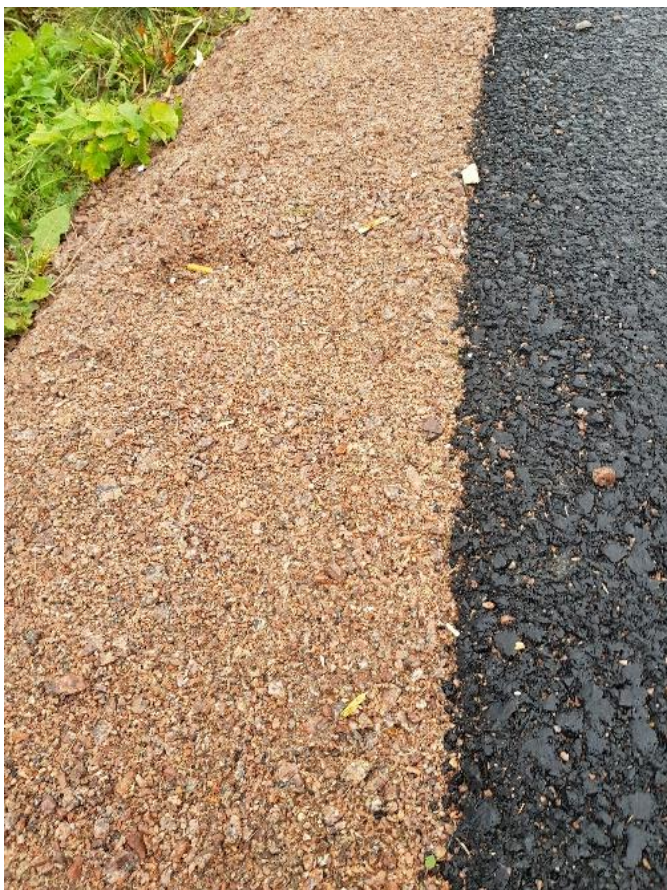
Figur 2. Nylagd obunden stödremsa vid nyasfalterd väg.

En nylagd stödremsa, av obundet grus, vid nyasfalterad väg visas i Figur 2.

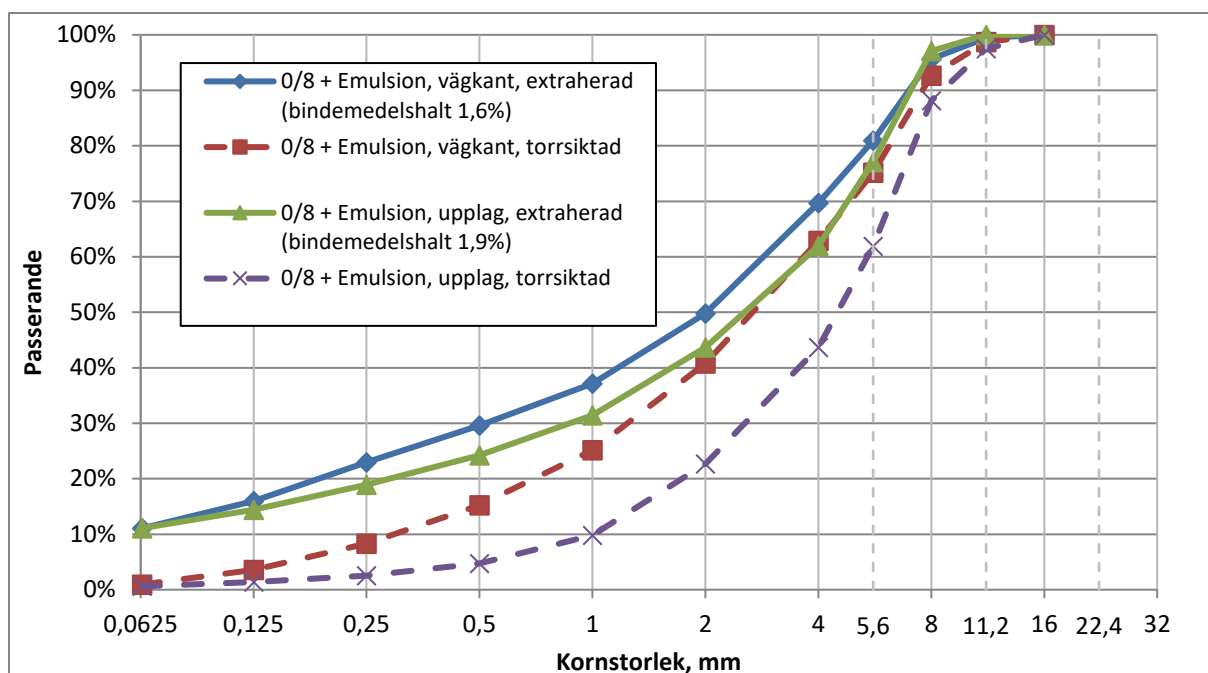
Figur 3. 0/8 + Emulsion. Kornstorleksfördelning.

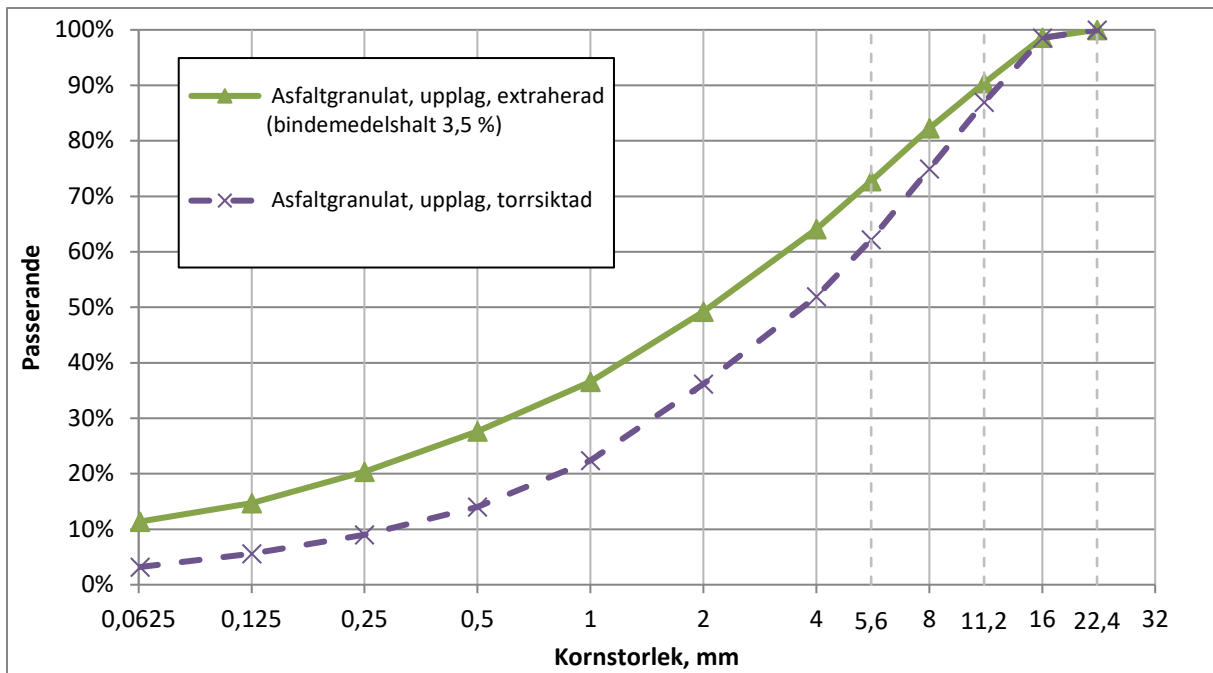
Figur 4. Asfaltgranulat. Kornstorleksfördelning.

Asfaltsgranulat är krossad återvunnen/återanvänd asfalt. Bindemedelshalt varierar beroende på ingående asfaltsmassor, i det asfaltsgranulat som testats i detta projekt låg den på 3,5 %. De största kornen är uppåt 16 mm även om sorteringen i exemplet nedan nog räknas som en 0/11 mm. Finkornhalten är låg då bindemedel och de finare kornen bildar ”större” aggregat (klumpar). Kornstorleksfördelning av material provtaget i fält, i upplag, visas i Figur 4. Materialet kan vid rätt betingelser vid utläggning (packning/temperatur) bilda ett närmast asfaltliknande material.

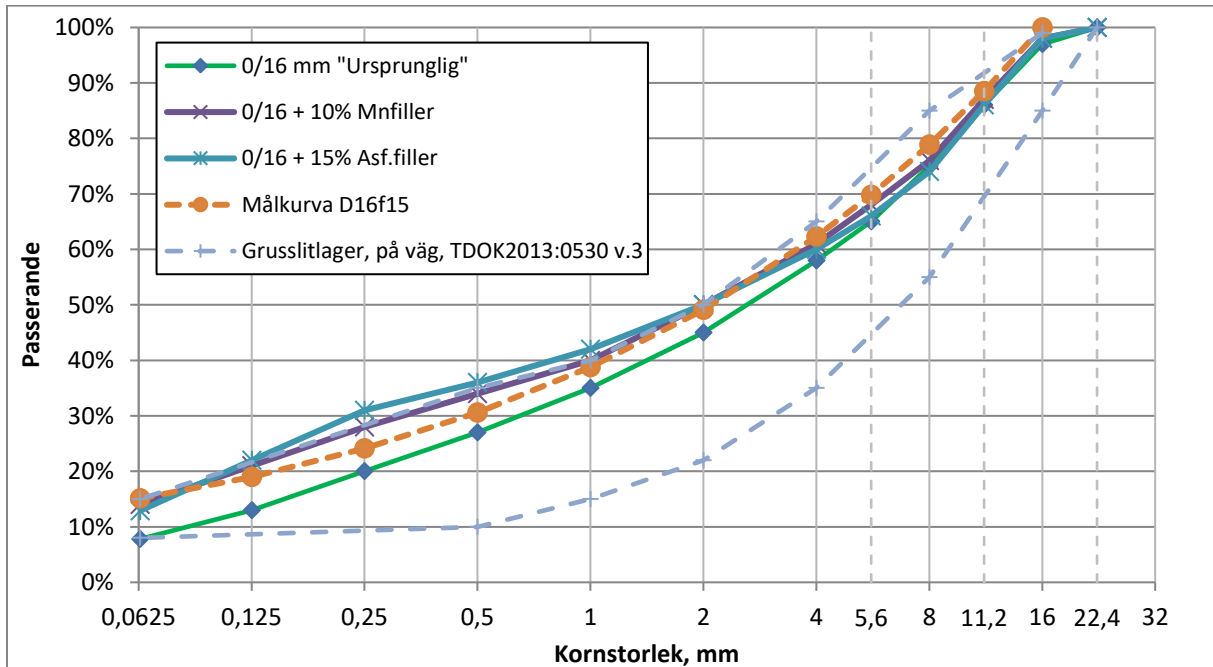
Figur 6. Kornstorleksfördelning för ursprungsmaterial och "förbättringsblandningar" i jämförelse med målkurvan "D16f15".

I ett försök att kunna nyttja filleröverskott har ett material av krossat berg i sortering 0/16 mm med finkornhalt 8 %, kallat "B", blandats med filler antingen från asfaltstillverkning eller ett/en "filler/finjord" från morän blandats in och då fått finkornhalten ca 14 %. Dessa produkter är ännu inte tillgängliga (generellt) utan är ett försök att förbättra stödremsematerial med (för) låga finkornhalter.

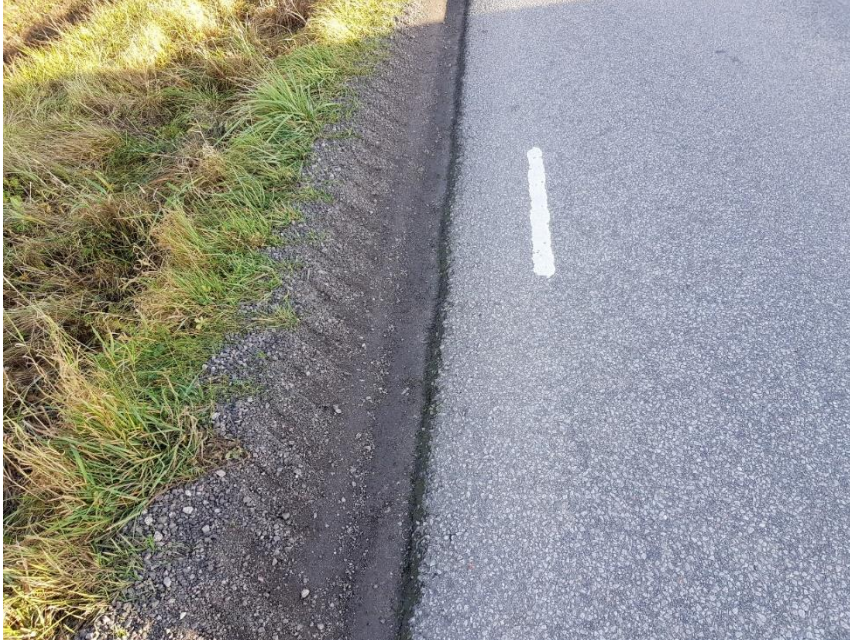
Figur 8. Spår efter traktordäck.

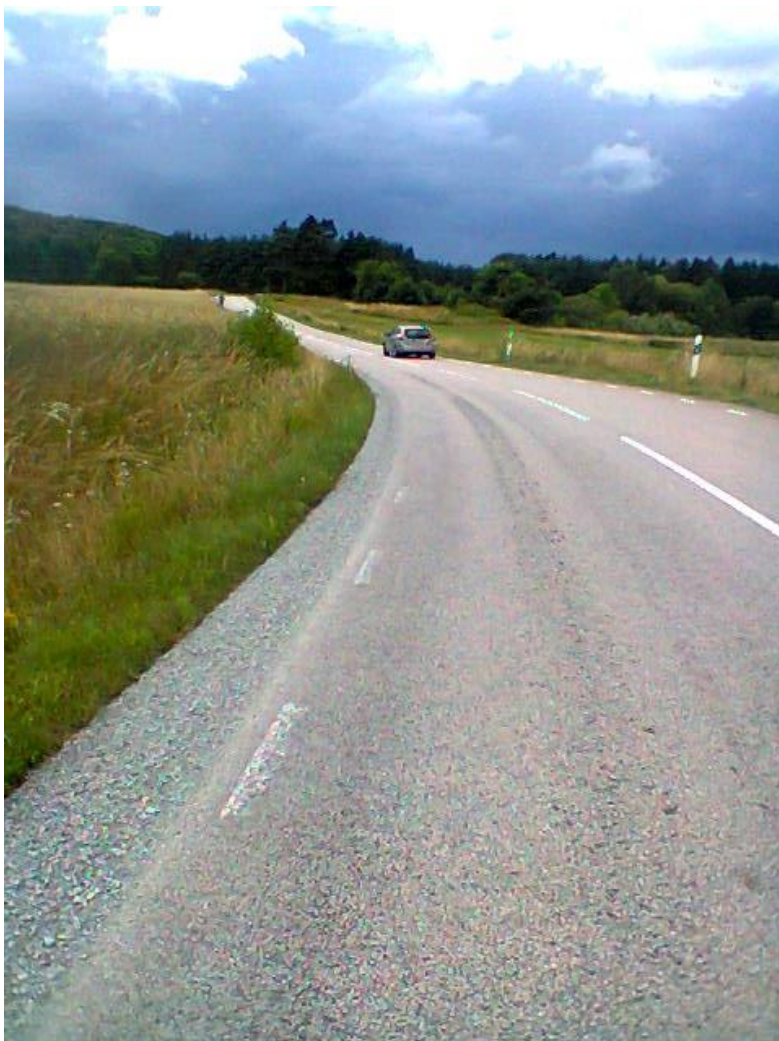
Figur 10. Mycket löst grus på vägbanan. (Foto: SMC)

- Försämrad vattenavrinning. Vatten kan ledas in i väggropen och minska bärigheten.
- Är stödremсор bortkörd ökar belastningen på beläggningens kant och skador orsakas från tung trafik som kör/tvingas köra långt ut och asfaltkanten spricker. (Se Figur 9.)
- Försämrad friktion (rullgrus på vägbanan). Dras materialet, främst obundet, från stödremсор in på vägbanan kan det uppstå partier med låg friktion på grund av rullgrus på vägbanan. Det är ett problem för samtliga trafikslag men främst ett problem för motorcyklister (som är tvåhjuliga och relativt snabba i jämförelse med 4-hjuliga bilar och cyklar). Figur 10.

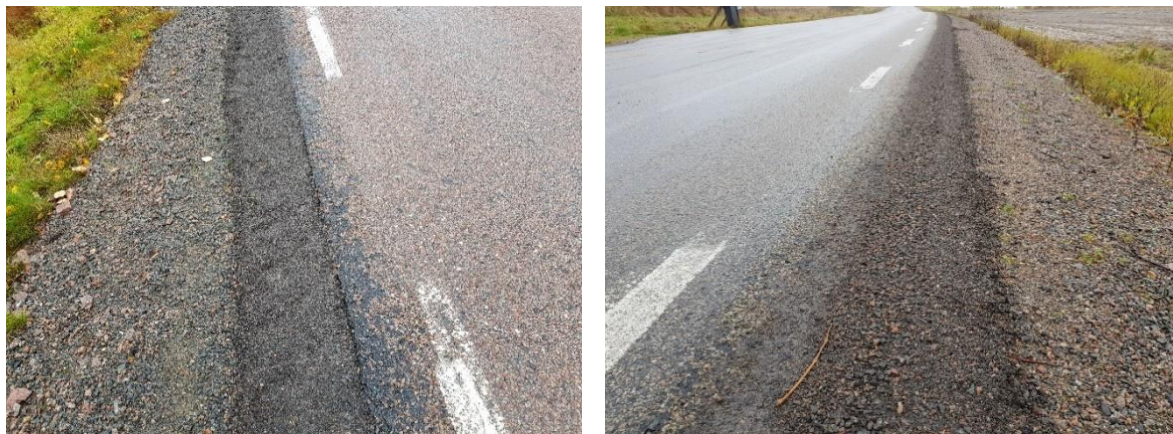
Figur 11. Relativt nylagda stödremor av emulsionsblandat grus. Till vänster anas traktorspår, till höger är bundenheten inte optimal.

trafik (lastbilar) eller jordbruksfordon (t.ex. traktorer eventuellt med dubbelmontage). På avsnitt med uttrycka stödremor bildar materialet en vall som (kan) förhindra vattenavrinning från vägytan till diket. Nedtryckt material kan också det försämra dikesfunktionen (beroende på utformning och djup på diket). Däremot dras väldigt lite löst material (grus) in på vägbanan även om det förekommer. Stabiliteten var negativt överraskande, vanligtvis är intrycket att det brukar fungera bättre. Se exempel i Figur 11 och Figur 12 samt i Bilaga 2.

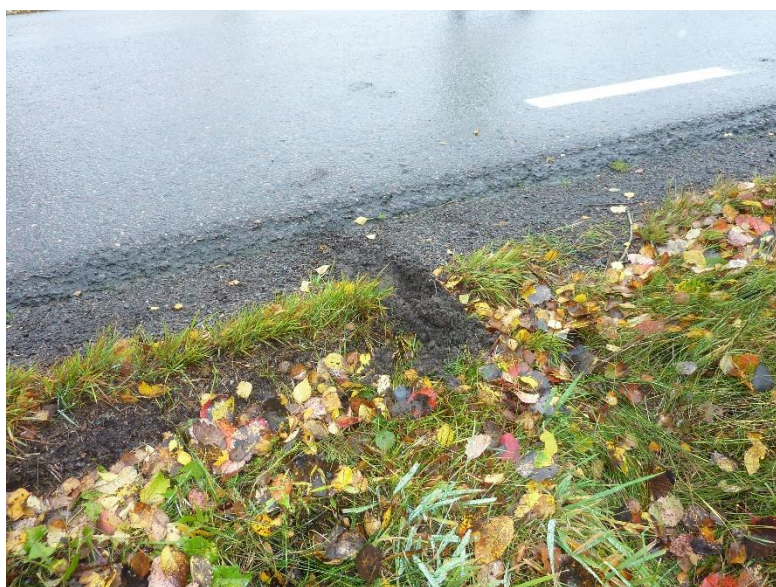
Figur 12. Nedtryckt stödremsa med gräsvål. Spår av sparktest” för kontroll av bärighet syns.

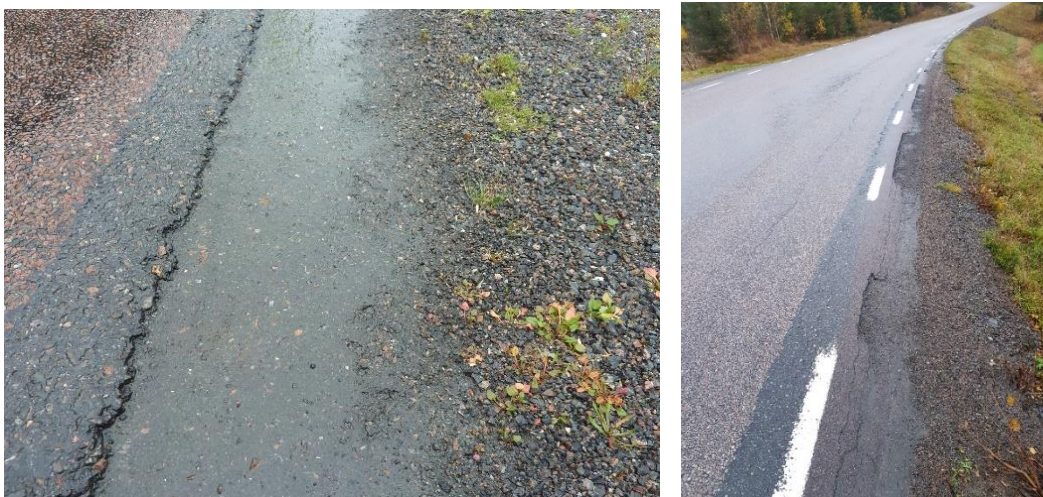
Figur 13. Försegling av stödremsa med bitumen. Till vänster asfaltsliknande yta, till höger vissa typiska skador men med bibehållen funktion.

Vid fältresa (i Värmland) kunde man se att bitumenförseglingarna (snabellagningarna) av stödremsan verkar hålla bra även när vissa skador uppstår, Figur 13.

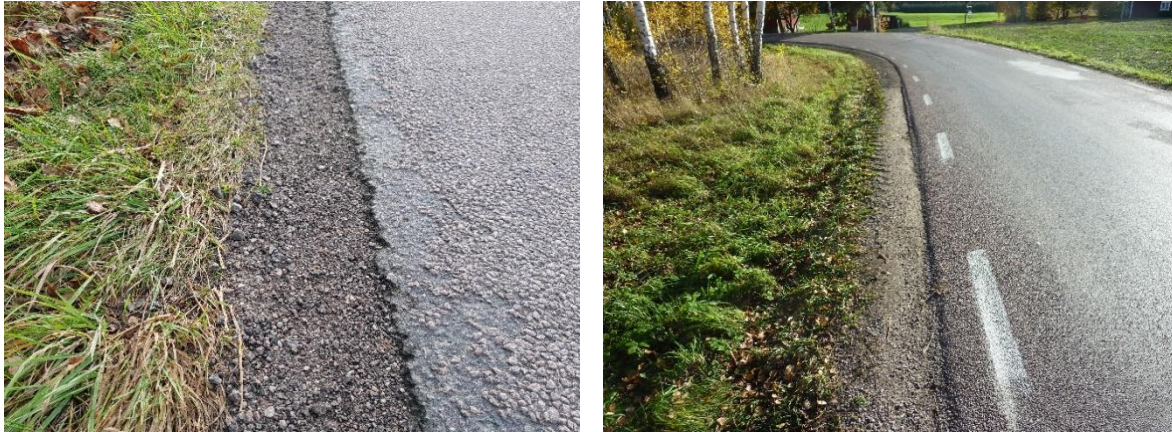
Figur 14. Stödremsa av asfaltsgranulat. Till höger tydlig gräns för komplettering i utgången av kurva.

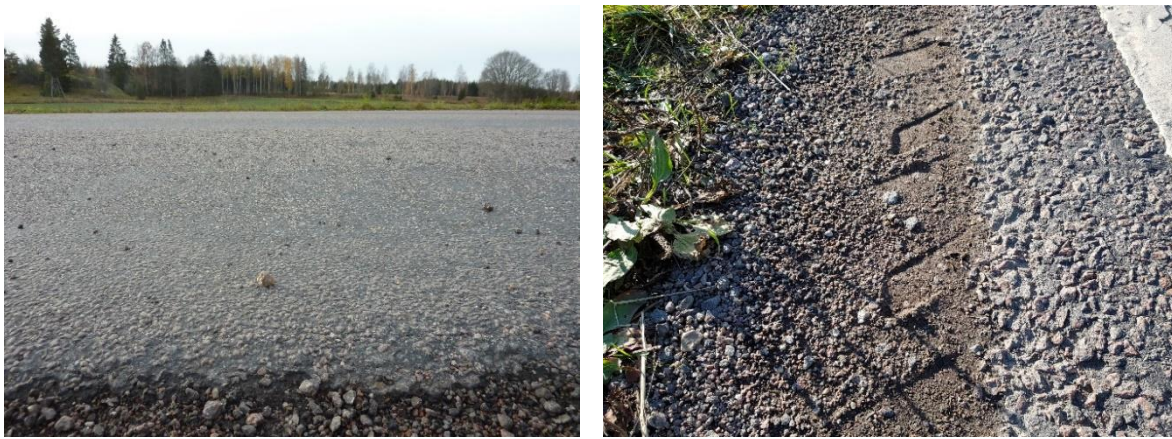
Figur 15. Till vänster, i måttlig omfattning, löst grus på vägbanan från asfaltsgranulat. Till höger traktorspår på stödremsa.

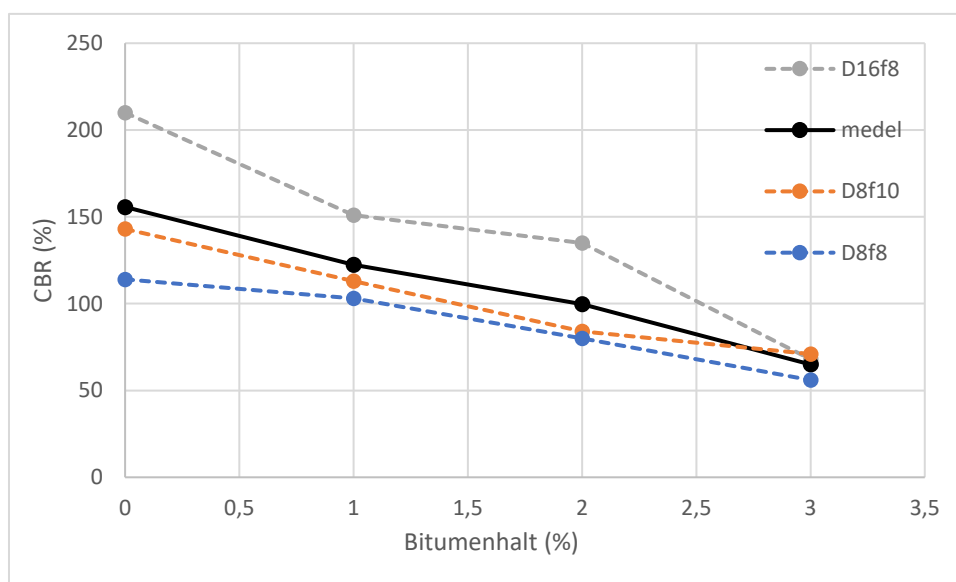
Figur 16. Påverkan av bindemedelshalt (bitumen) på bärighet i form av CBR.

Bärigheten, i form av CBR, försämras av ökad bindemedelshalt vilket kan ses i Tabell 3 och i Figur 16.

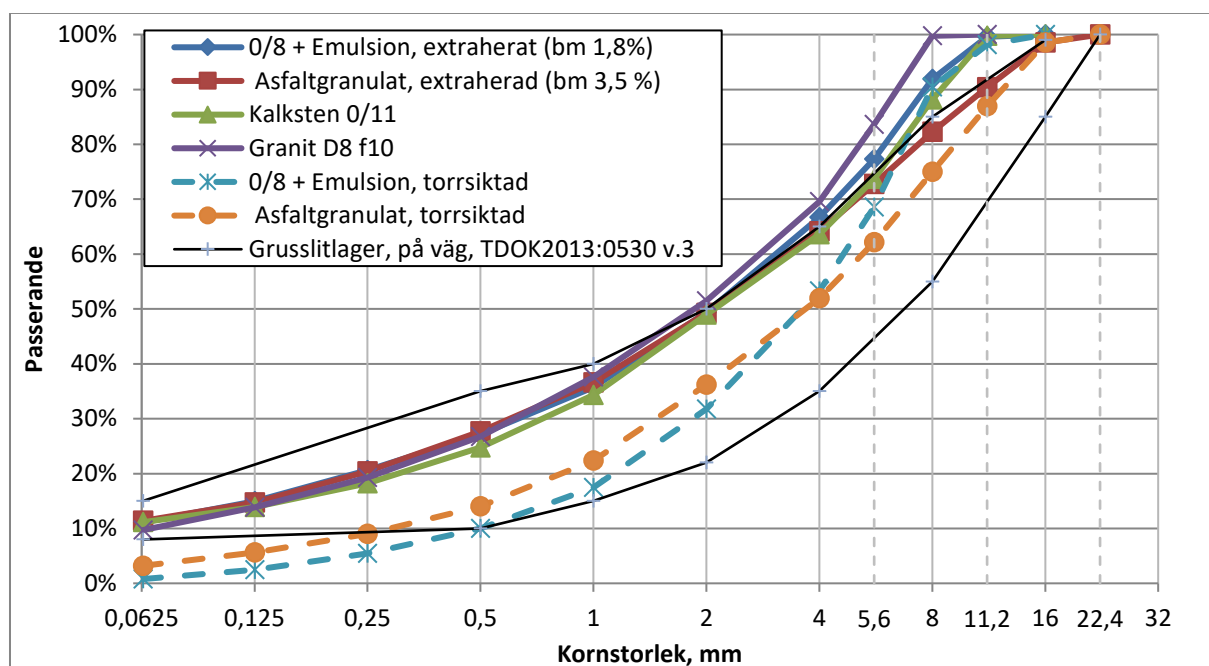
Figur 18. Illustration av material med snarlik kornstorleksfördelning.

De bitumenhaltiga material som provtagits i fält är snarlika till sammansättning även om det skiljer lite i bitumenhalt och övre sorteringsgräns ("största sten"). Kornstorleksfördelning för kalksten är också snarlik dessa. Som en referens jämförs dessa även med "Granit D8f10". Finkornhalten är ca 10 % för alla fyra. Det är ca 50 % av materialet som är mindre än 2 mm. Kalkstensmaterialet (0/11 mm) och 0/8 + emulsion har ca 10 % material större än sikt 8 mm och "största sten" är 11,2 mm. Asfaltsgranulatet har ca 20 % material större än sikt 8 mm och "största sten" 16 mm. "Granit D8f8" har allt material mindre än 8 mm. Bindemedelshalterna (bm) är ca 1,8 % respektive 3,5 % för 0/8+emulsion och asfaltsgranulat. Se illustration av kornstorleksfördelning i Figur 18.

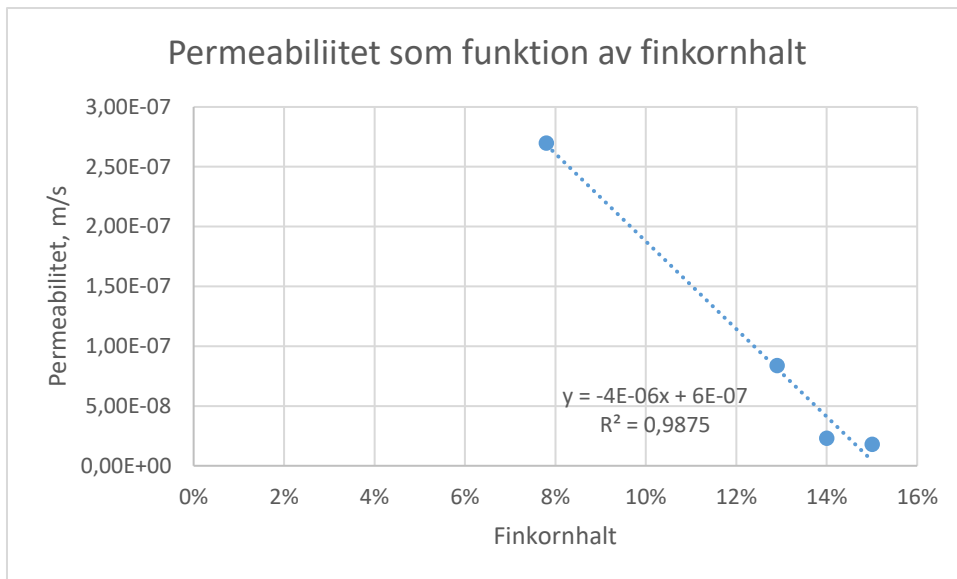
Figur 19. Samband mellan permeabilitet och finkornhalt.

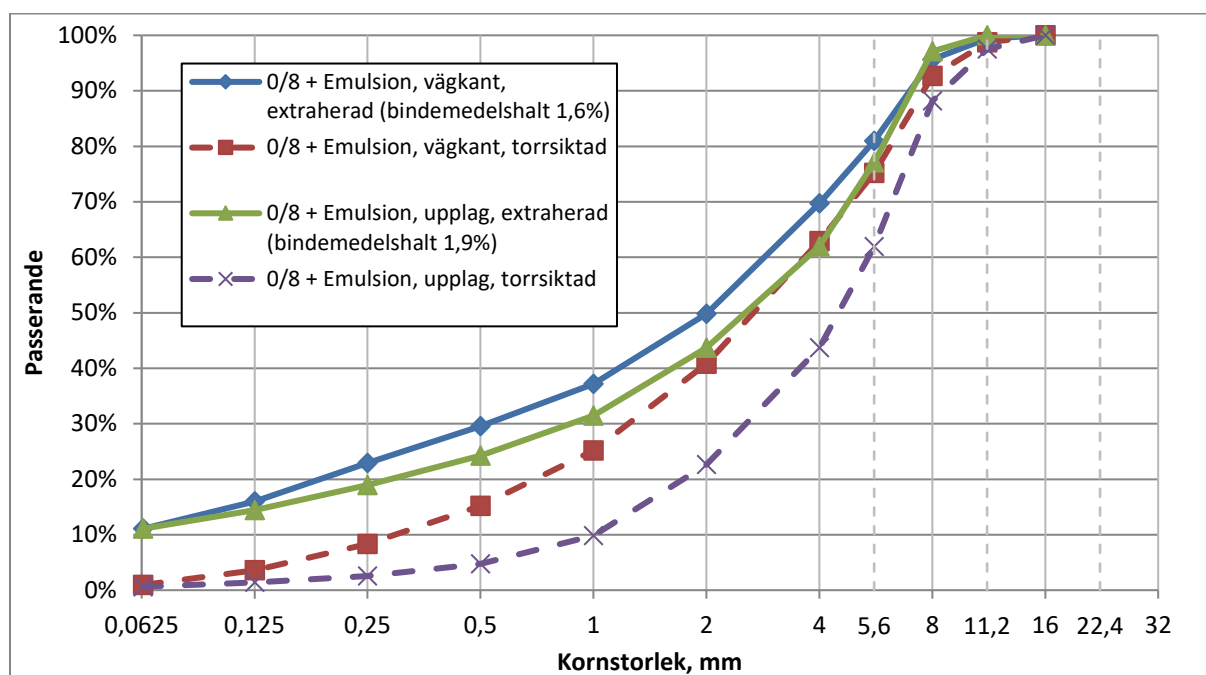
Figur 21. 0/8 + Emulsion. Kornstorleksfördelning.

Prov är taget i upplagshög och i vägkant under fältexkursion. Innehåll i form av bindemedelshalt och kornstorleksfördelning av emulsionsblandat grus i sortering 0/8 mm redovisas i Figur 21 och i Tabell 6.

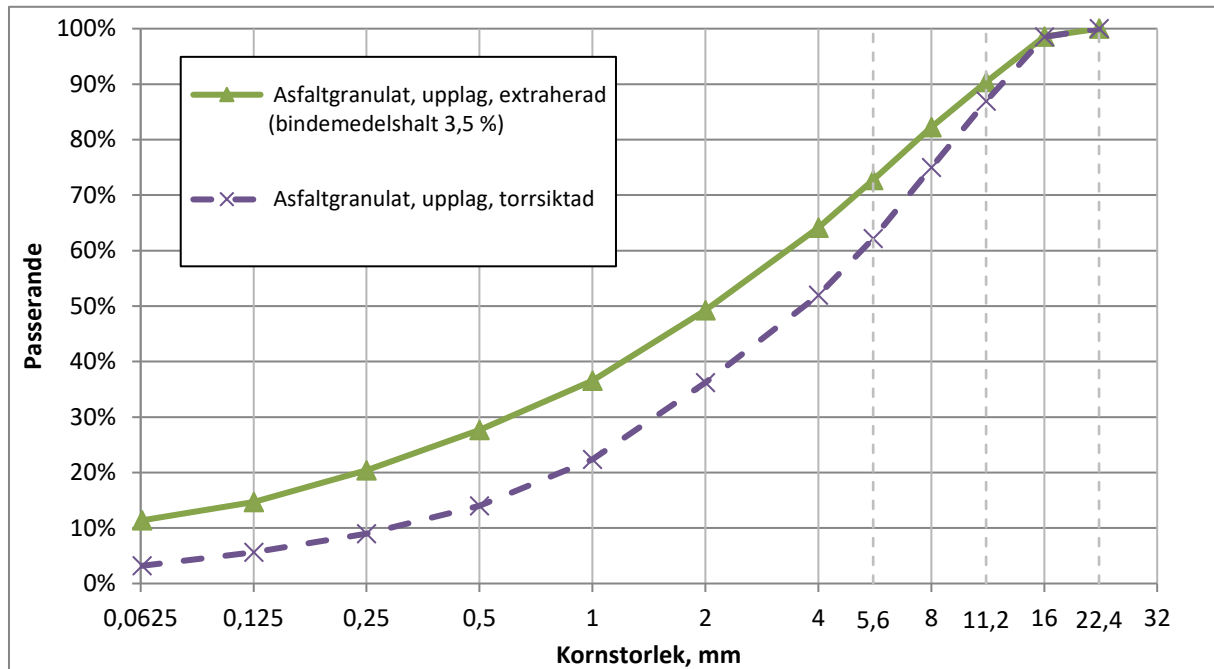
Figur 23. Asfaltgranulat. Kornstorleksfördelning.

Prov är taget i upplagshög under fältexkursion. Innehåll i form av bindemedelshalt och kornstorleksfördelning av asfaltsgranulat i sortering 0/8 mm redovisas i Figur 23 och i Tabell 7.

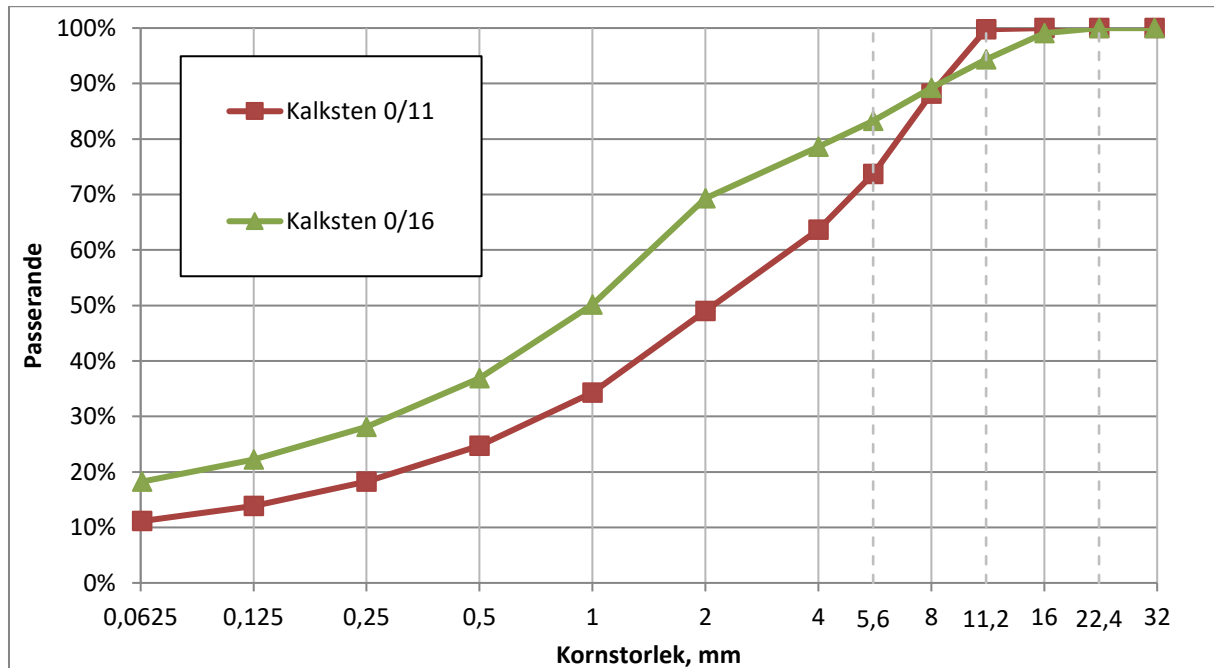
Figur 25. Kalksten. Kornstorleksfördelning.

Prover av kalksten skickades in från en region där det är vanligen förekommande. Sorteringarna 0/11 mm och 0/16 mm används som material till stödremsa. Se även kommentarer i 4.6. Resultat i form av kornstorleksfördelning redovisas i Figur 25 och i Tabell 8.

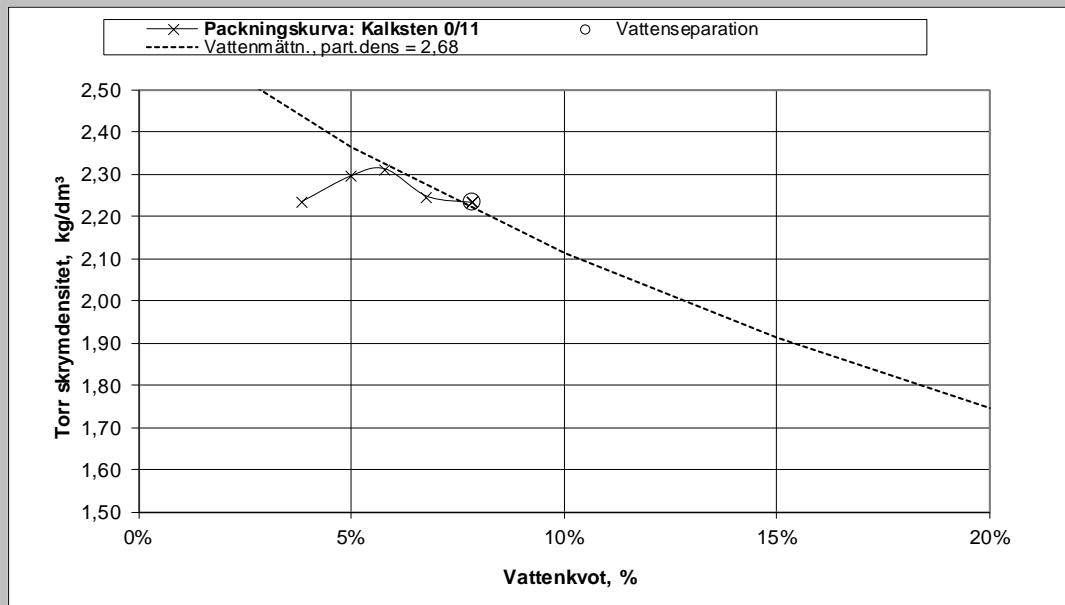
Figur 27. Packningsresultat för Kalksten 0/11 från modifierad Proctor.

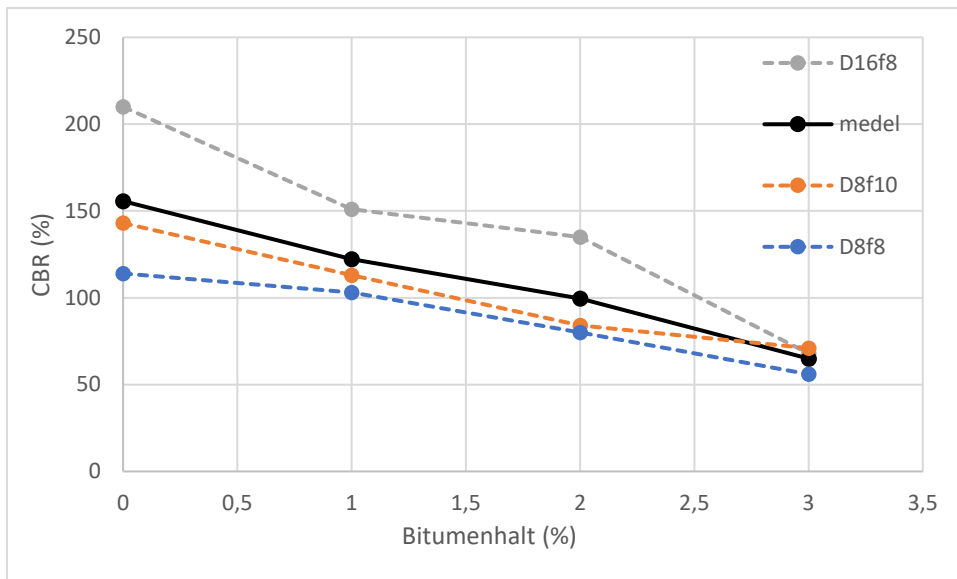
Figur 29. Påverkan av bindemedelshalt (bitumen) på bärrighet i form av CBR.

Ett material i sortering 0/16 är stabilare än en 0/8. Ökad finkornhalt, i alla fall till viss del, ökar också stabiliteten. Ökad bitumenhalt minskar stabiliteten. Se Tabell 9 och Figur 29.

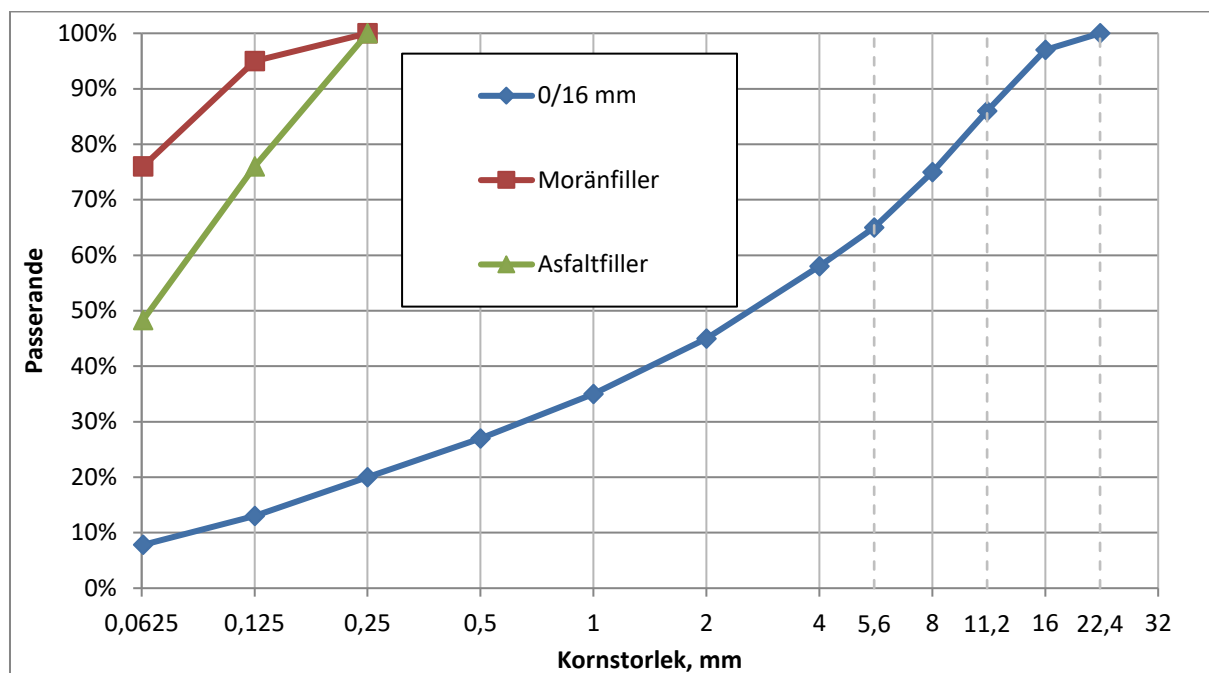
Figur 30. Kornstorleksfördelning för ursprungsmaterial till "förbättringsblandningar".

En entreprenör kompletterade detta projekt med att finansiera provning av ett krossat berg i sortering 0/16 mm med (lite) låg finkornhalt (på ca 8 %) som "förbättrades" med tillsats av överskottsmaterial i form av filler, filler/finjord från morän och asfaltfiller. Kornstorleksfördelning av blandningsmaterialen redovisas i Figur 30 och i Tabell 10. Resultat från de färdiga blandningarna redovisas i Figur 31 och i Tabell 11 tillsammans med målkurvan som var den s.k. D16f15 från VTI notat 17-2018.

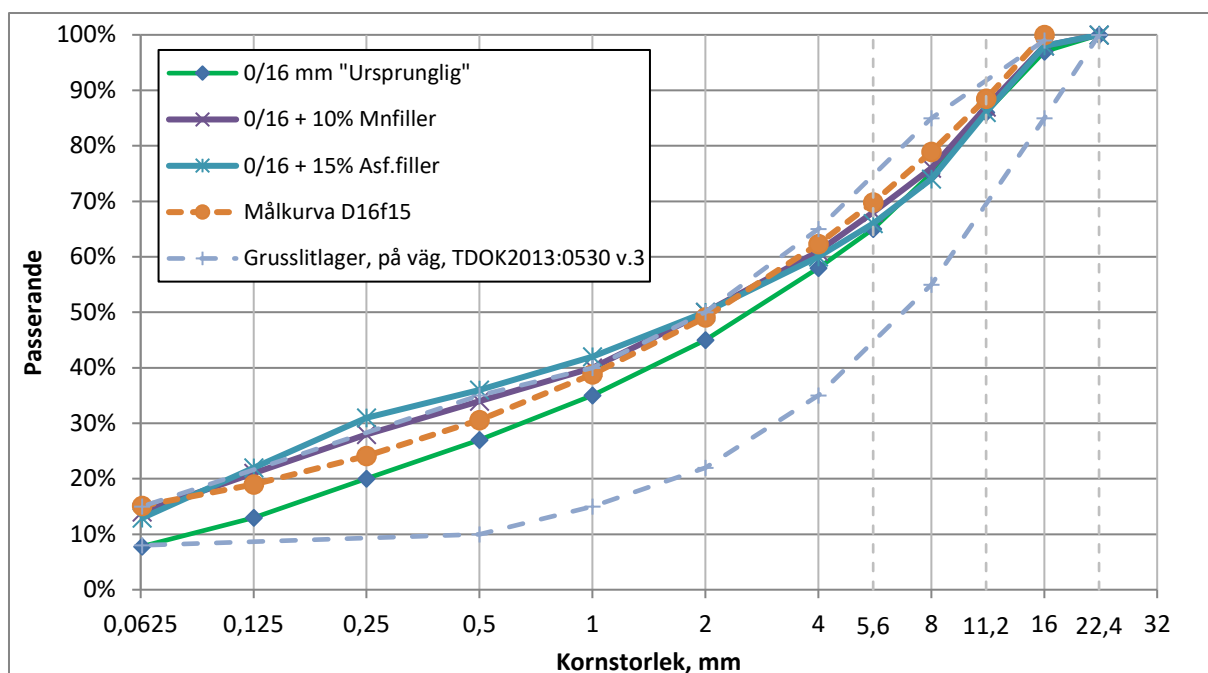
Figur 31. Kornstorleksfördelning för "förbättringsblandningar" i jämförelse med målkurvan "D16f15".

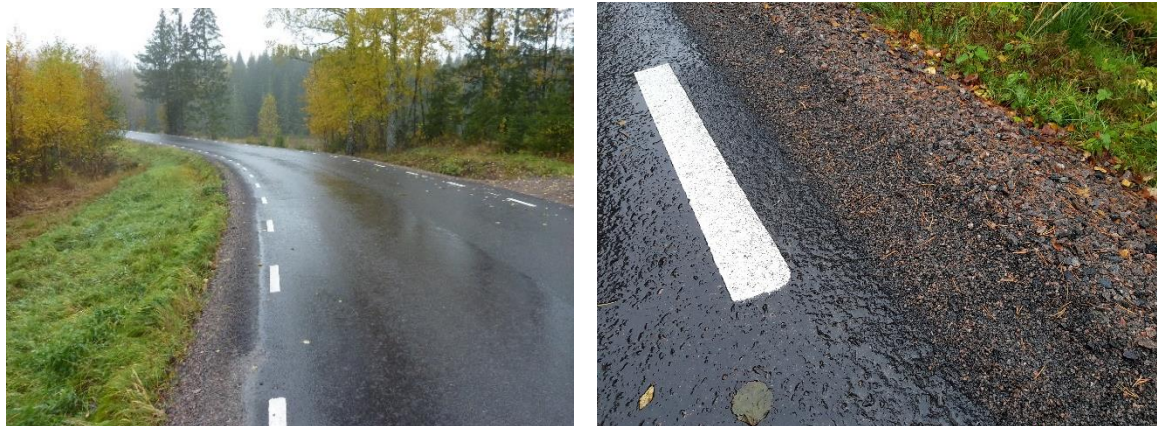
Figur 32. Nygjord bitumenförseglad stödremsa av snabelbil. Till vänster i kurva och till höger i närbild.

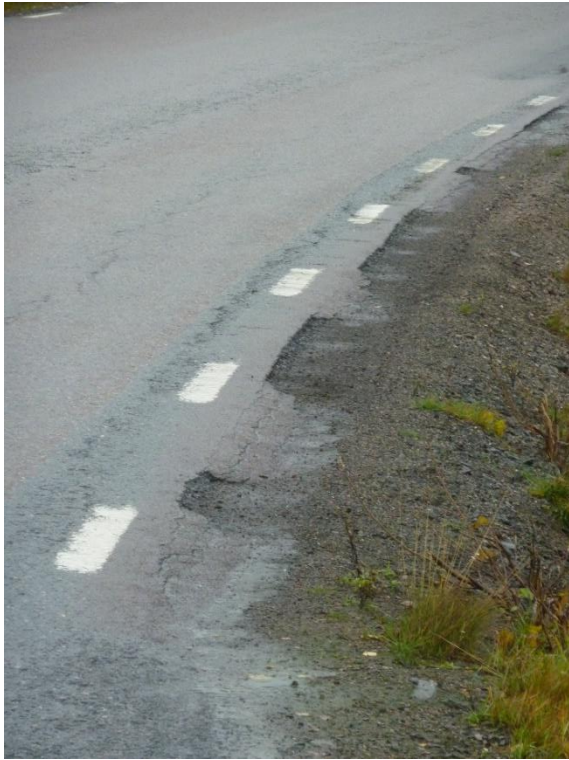
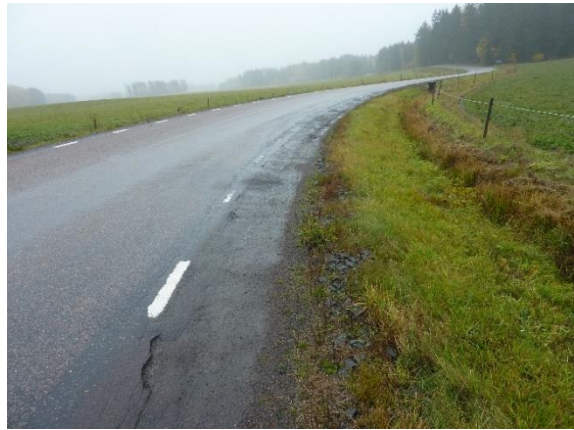
Figur 34. Till vänster snabelförstärkt stödremsa med typisk, men ofarlig, skada. Till höger Innerkurva på väg med bitumenförseglad stödremsa.

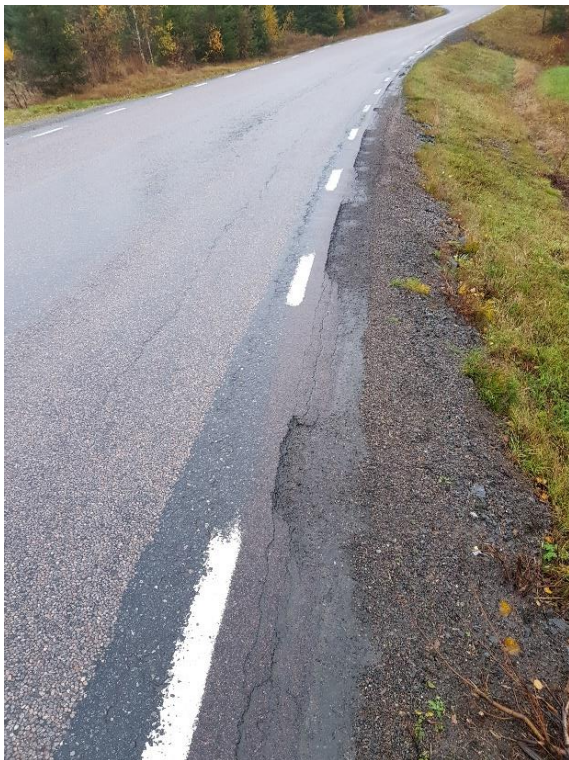
Figur 35. Snabelvariant av förstärkt stödremsa med "ofarlig" skada.

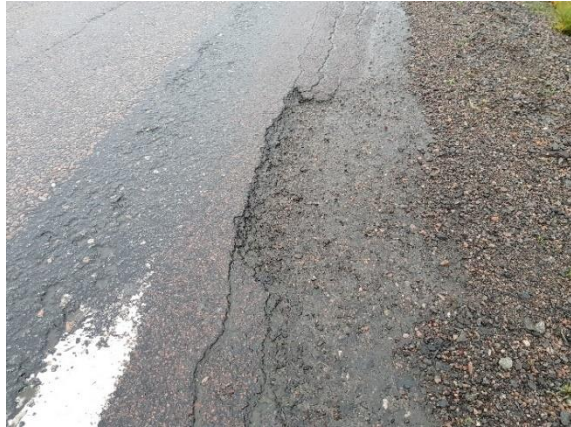
Figur 36. Snabelförstärkt stödremsa med typisk, men ofarlig, skada.

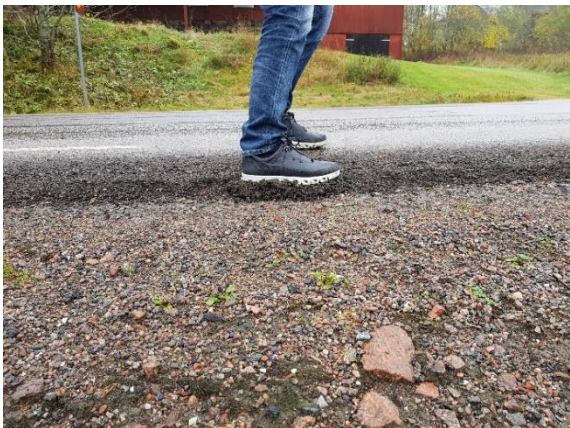
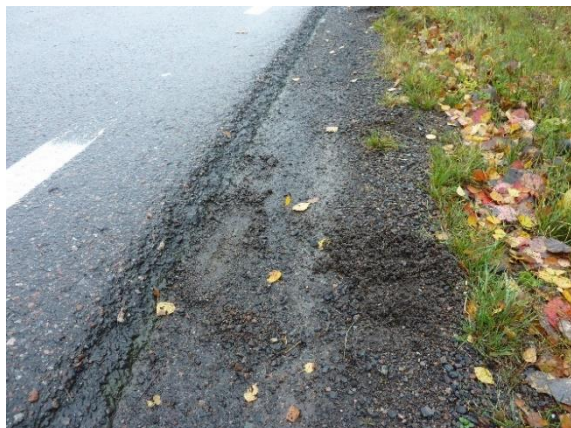
Figur 38. "klack-/sparkprov" av styvhet och stabilitet av stödremsa.

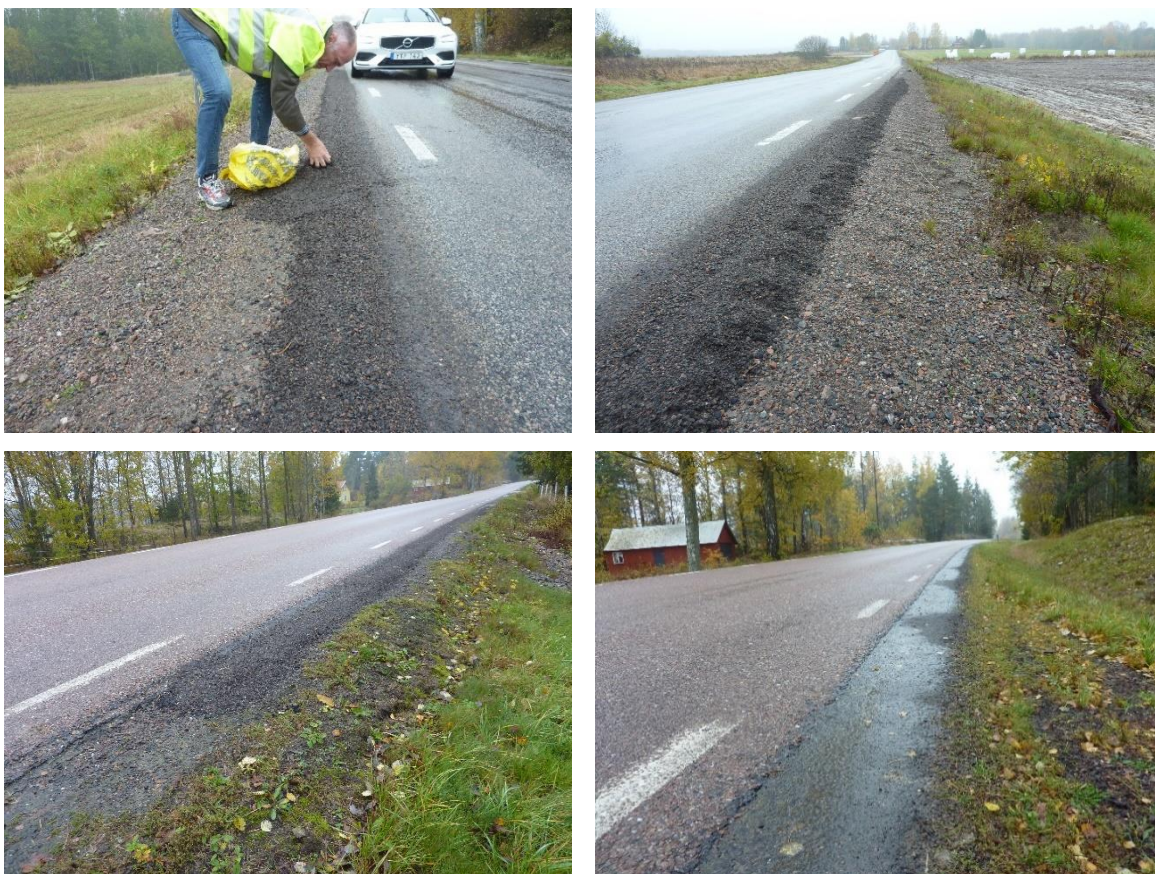
Figur 39. Uppe till vänster provtagning av stödremsa, uppe till höger nylagd stödremsa av emulsionsblandat grus. Nere till vänster gräns för komplettering av stödremsa. Nere till höger av förseglad stödremsa (av s.k. kallad snabelbil).

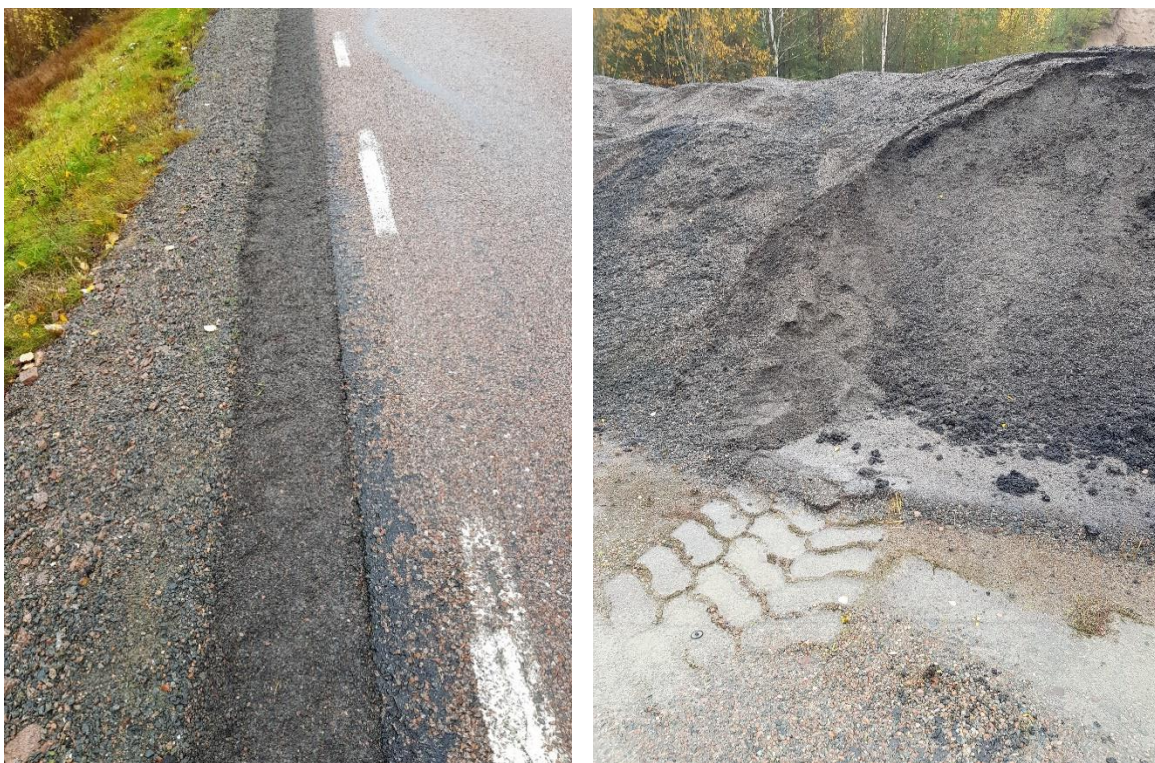
Figur 40. Till vänster bred grusskuldra med smalare bitumenhaltig stödremsa. Till höger: Upplagshög av bitumenhaltigt 0/8 mm grus.

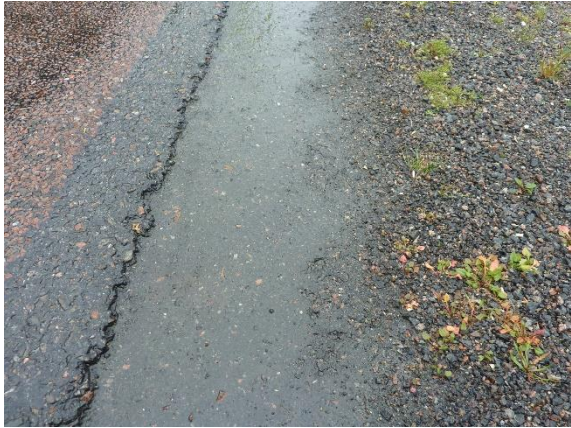
Figur 41. Stödremsa förseglad av snabelbil. Ytskiktet kan bli asfaltlikt och tät.

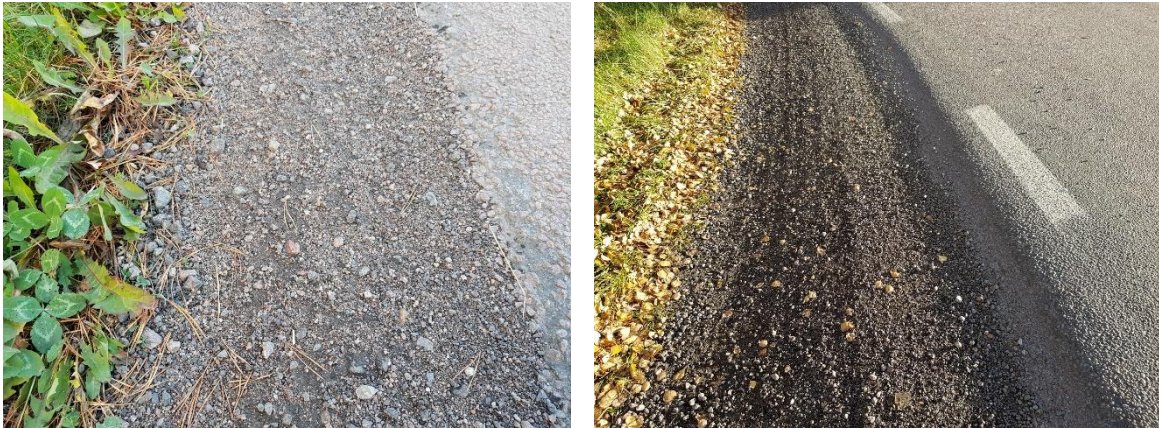
Figur 43. Till vänster något grusig stödremsa av asfaltsgranulat. Till höger: bortkörd, ned- och uttryckt stödremsa, observera höjdskillnad vid beläggningskanten.

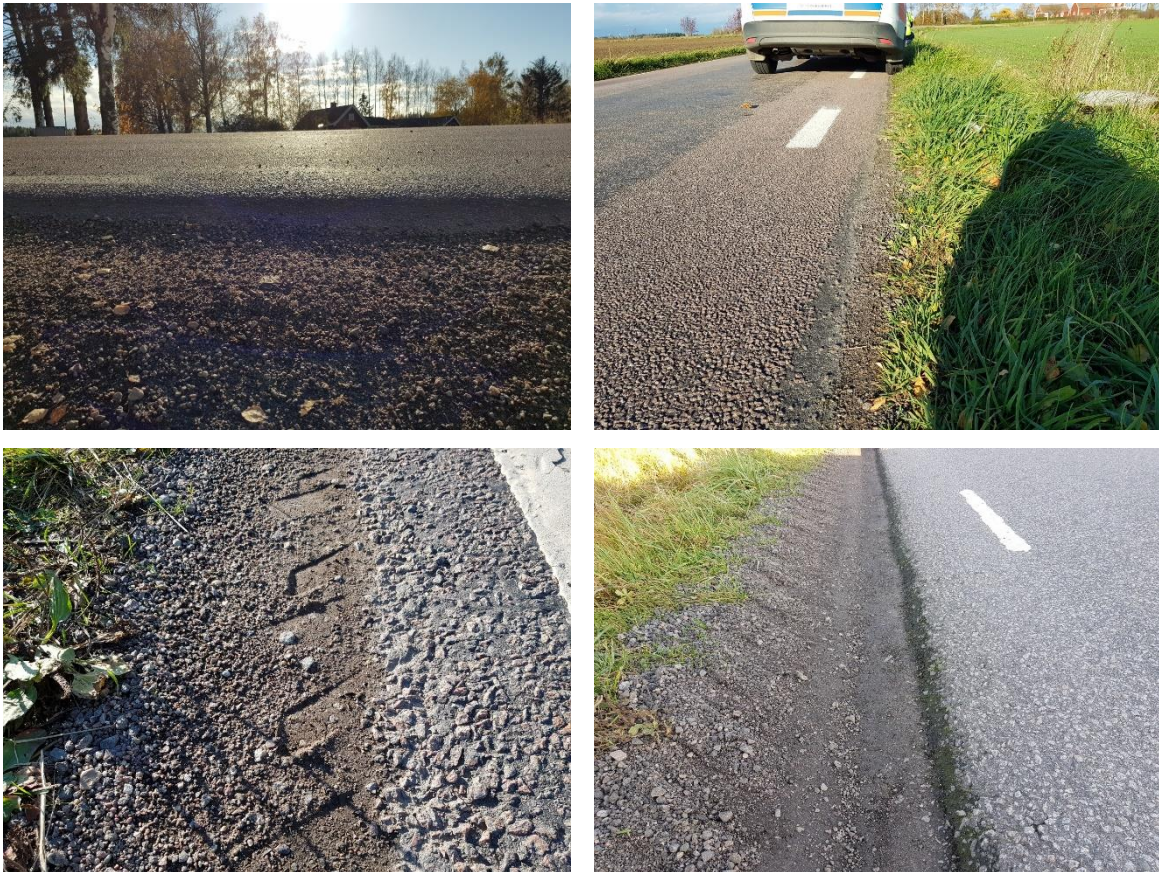
Figur 44. Uppe till vänster gruskorn på vägytan samt stor nivåskillnad mellan vägyta och stödremsa. Uppe till höger avsaknad av synlig stödremsa. Nere till vänster stödremsa i nivå med beläggning med traktorspår. Nere till höger nivåskillnad mellan stödremsa med traktorspår.
