Alternativa material till stödremсор

Erfarenheter och laborietester

VTI resultat 2022:1
Utgivningsår 2022
vti.se/publikationer

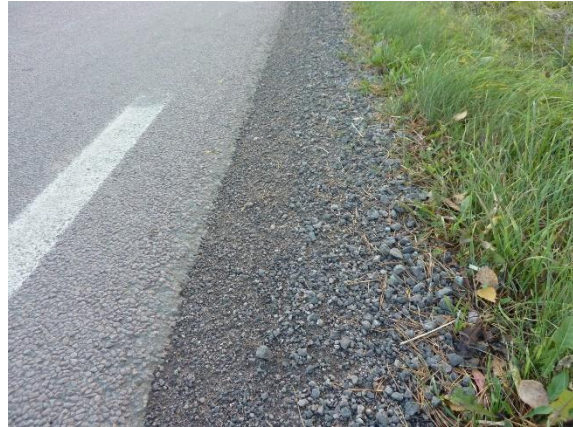
Figur 45. Lösa och grusiga stödremсор av asfaltsgranulat.

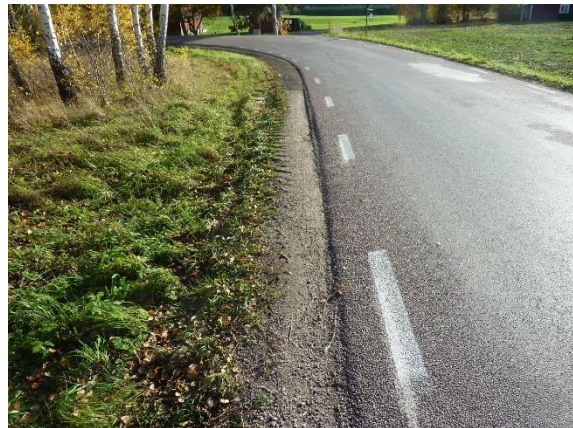
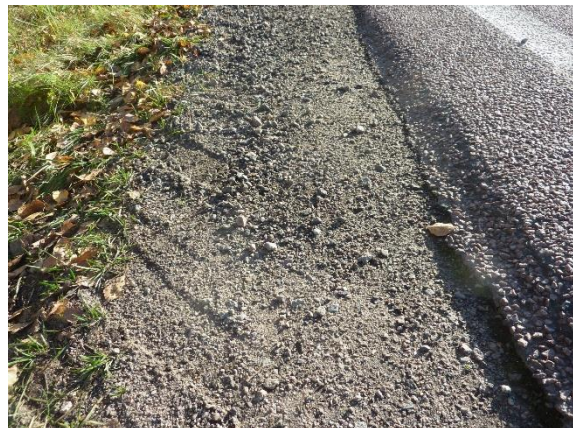
Figur 46. Uppe till vänster lös och grusig stödremсор. Uppe till höger tydlig gräns för komplettering i utgången av kurva. De nedre bilderna visar tydliga spår från traktor i olika vyer.

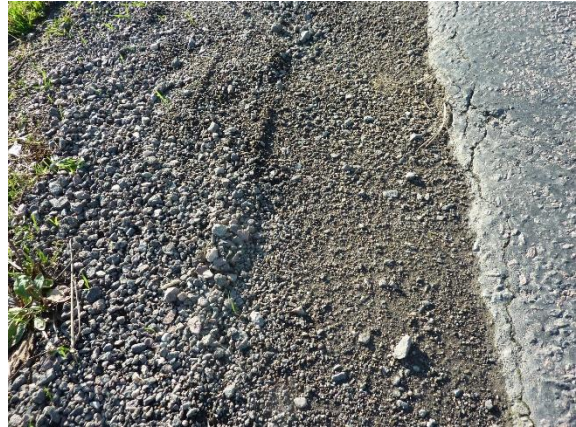
Figur 47. Till vänster enstaka lösa gruskorn på vägytan. Till höger stödremsa av asfaltsgranulat.

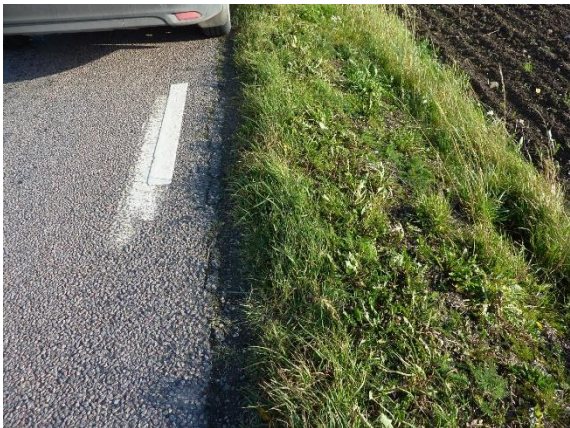
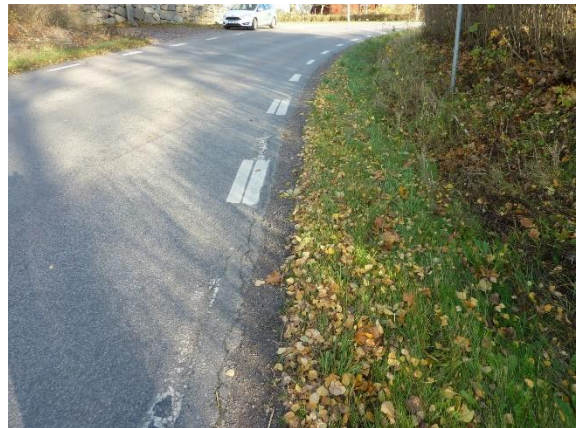
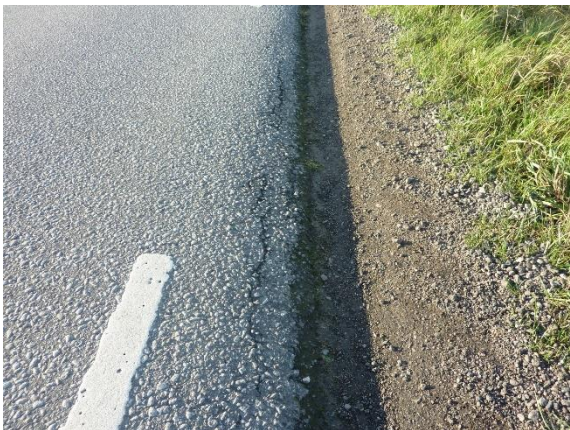
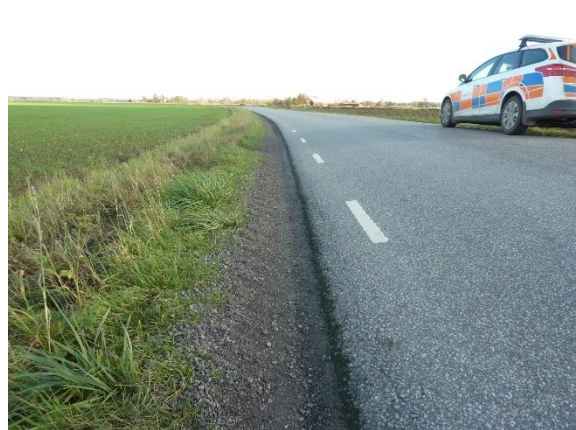
Figur 48. De övre bilderna visar gräskant nära inpå beläggningkant. De nedre visar nivåskillnader mellan stödremsa och beläggningkant.

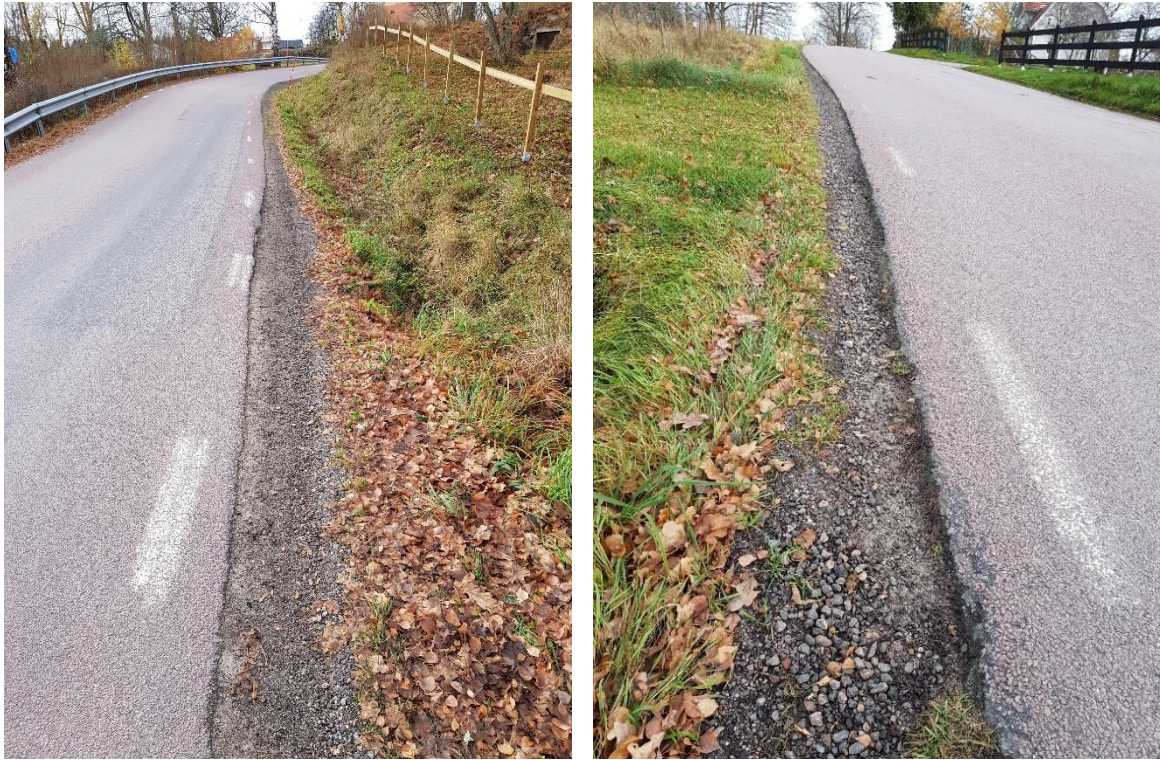
Figur 50. Till vänster acceptabel stödremsa. Till höger bortkörd/nedtryckt stödremsa med nästan bara grova korn kvar.

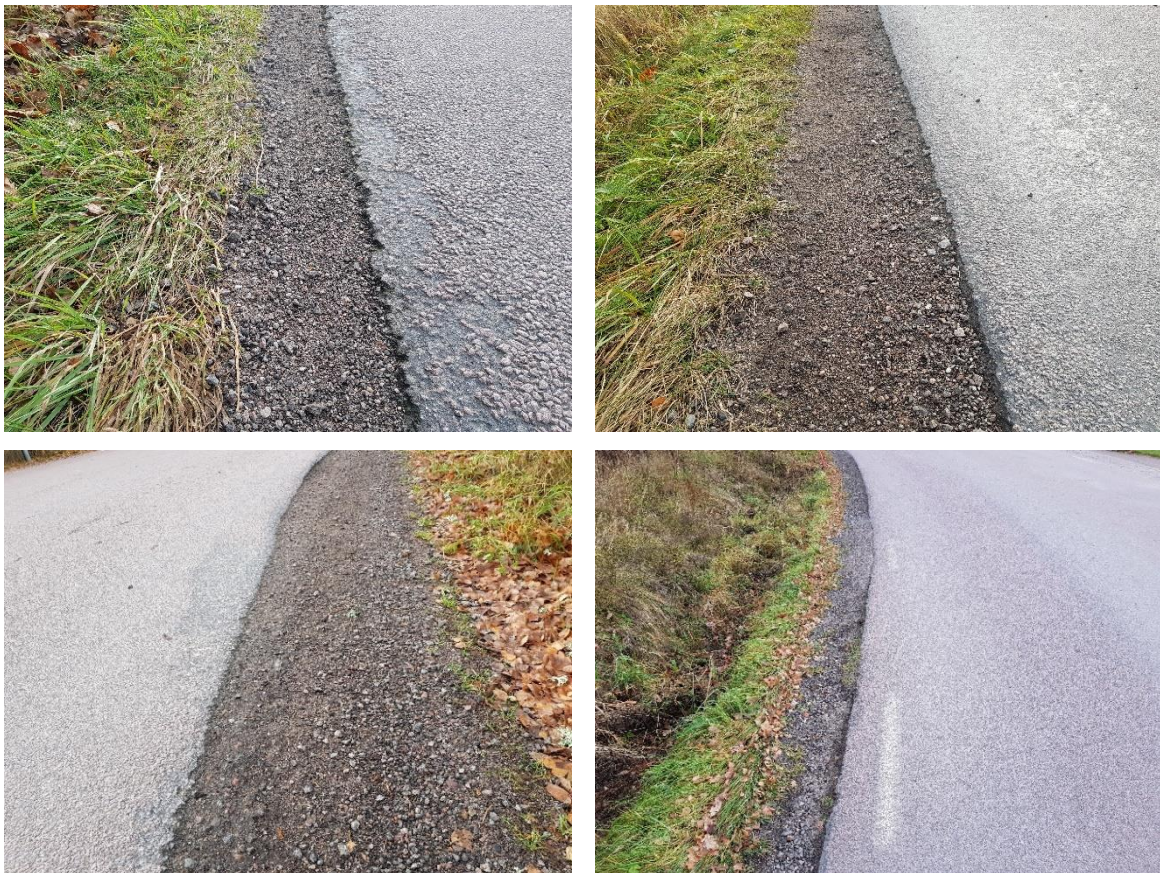
Figur 51. Exempel på stödremsa av asfaltsgranulat med olika bredder. På bilden nere till höger syns gräns för komplettering i kurvan.

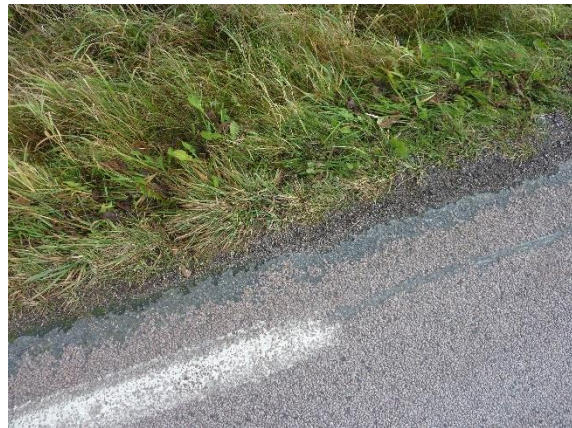
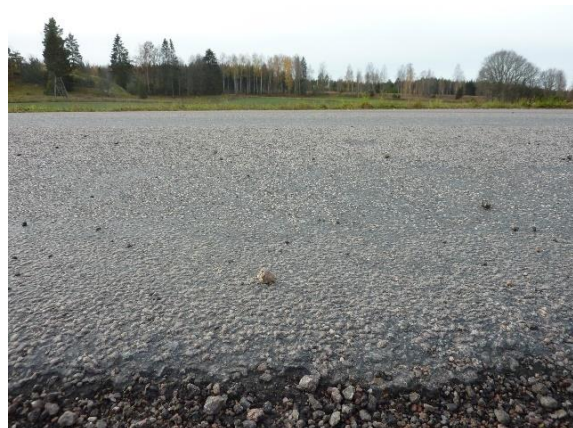
Figur 53. De övre bilderna visar grässvål ända in till beläggningskant. Nere till vänster visar stödransa av asfaltsgranulat. Nere till höger visar enstaka lösa gruskorn på beläggningsytan.

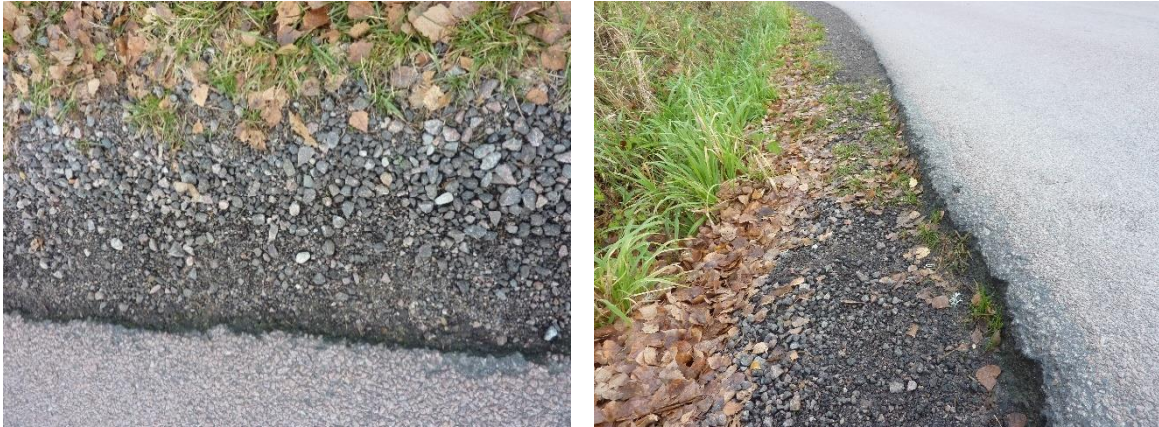
Figur 54. Till vänster grusigt exempel asfaltsgranulat. Till höger tydlig nivåskillnad mellan stödrensa och belägningskant.

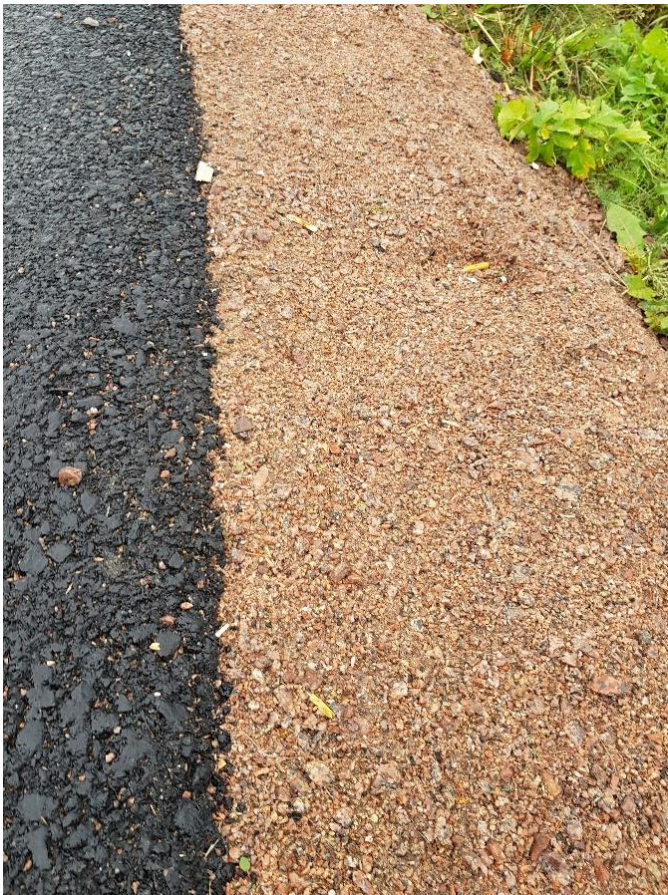
Figur 55. Nylagd obunden stödrensa intill nylagd asfalt.
