Användning av eftergivliga belysningsstolpar

Litteraturstudie och olycksstudie

VTI rapport 957

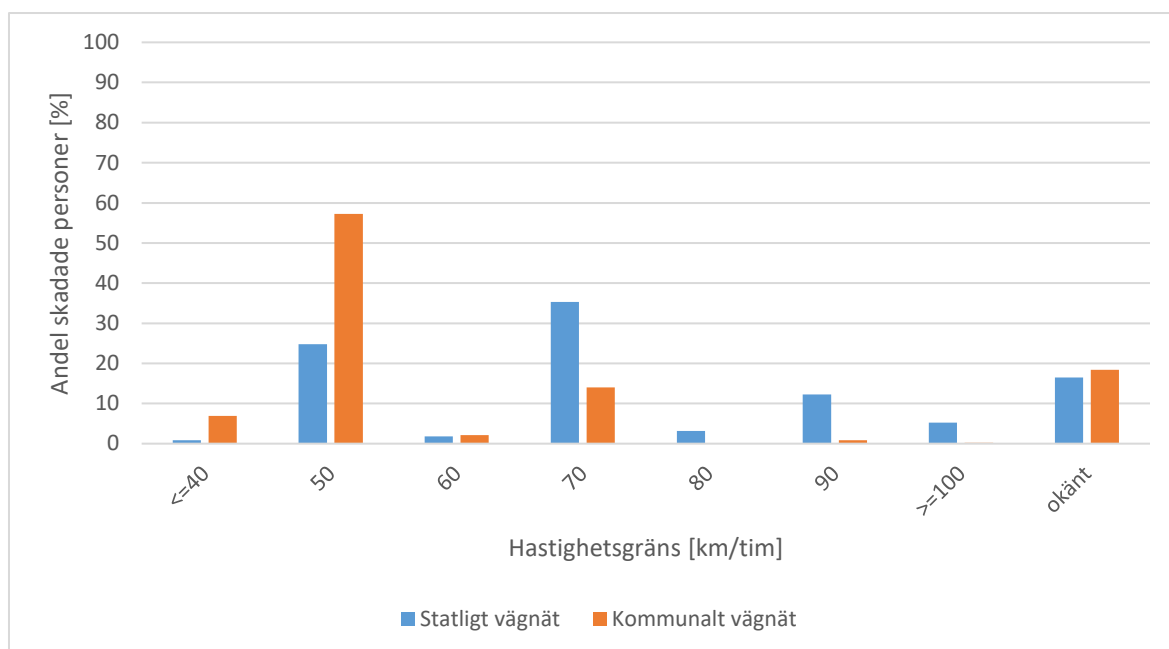
Figur 7. Andel skadade personer uppdelat på hastighetsgräns och statligt eller kommunalt vägnät. Alla skadegrader och olyckstypen motorfordon singel och motorfordon-motorfordon. $N_{statligt} = 1689$, $N_{kommunalt} = 2594$.

I Figur 7 redovisas hur de skadade personerna fördelar sig över hastighetsgräns på statligt respektive kommunalt vägnät för olyckstyperna motorfordon singel och motorfordon – motorfordon. På det statliga vägnätet sker det flest olyckor i kollision med belysningsstolpe på vägar med hastighetsbegränsning 70 km/tim (35 %), följt av 50 km/tim (25%). På det kommunala vägnätet sker det flest olyckor på gator med hastighetsbegränsning 50 km/tim (58%) följt av 70 km/tim (13%). Vid vilken hastighetsgräns olyckorna inträffat beror både på belysningsstolparnas fördelning över de olika hastighetsgränserna men också hur trafikarbetet fördelar sig på hastighetsgränserna, ett stort trafikarbete kan förväntas generera fler olyckor.

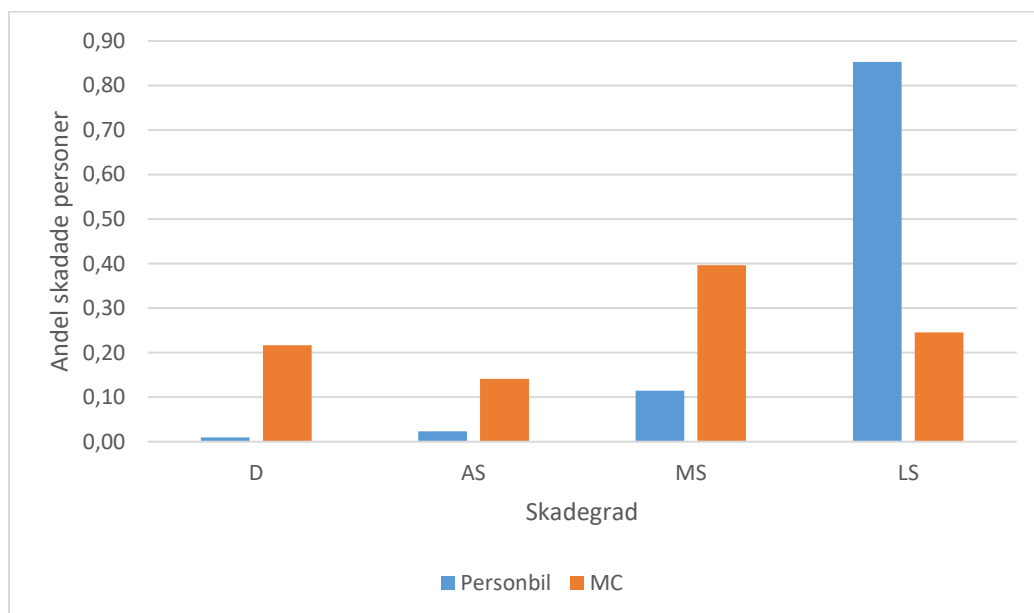
Figur 8. Andel skadade personer per skadegrad för personbil och motorcykel, alla skadegrader, 2003 – 2017 (t.o.m. april).

I Tabell 10 redovisas antal skadade personer avseende fordonstyp, sammanvägd skadegrad samt väghållare. Figur 8 redovisar skadefördelningen för motorcyklister och personbilister som kolliderat med en belyningsstolpe. Det finns en tydlig skillnad i skadefördelningen, motorcyklister har betydligt högre andel svårare skador än de som färdas i personbil.

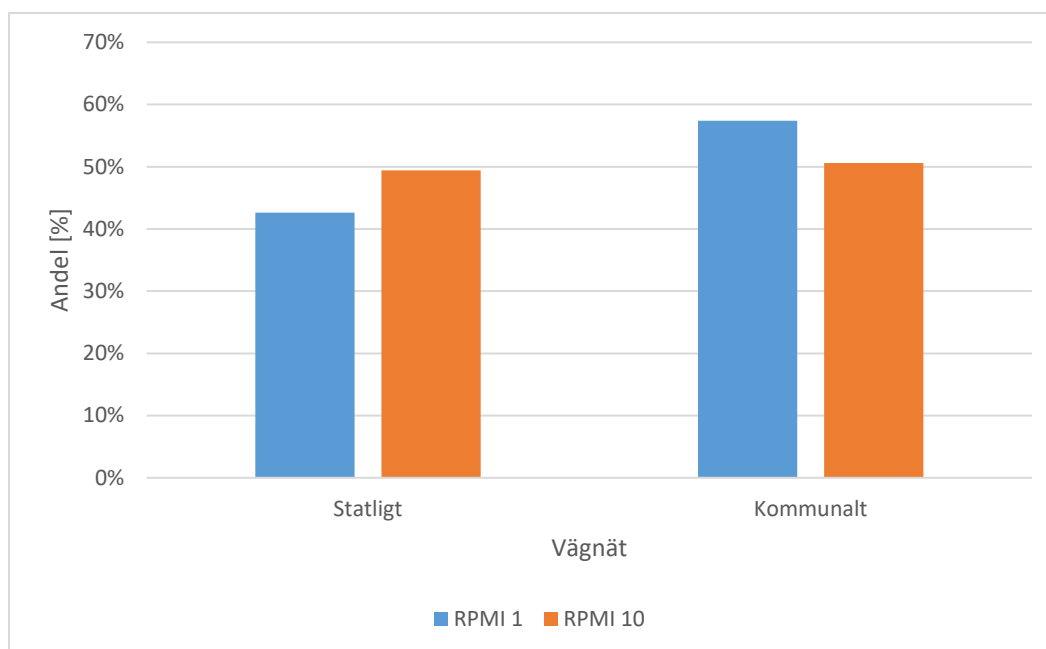
Figur 9. Beräknad andel allvarligt skadade (RPMI 1) och mycket allvarligt skadade (RPMI 10) fördelat på statligt respektive kommunalt vägnät. Alla skadade personer rapporterade av både polis och sjukvård för olyckstypen motorfordon singel och motorfordon – motorfordon under tidsperioden 2006-01-01 till 2017-04-18. $N_{RPMI\ 1} = 186$, $N_{RPMI\ 10} = 39$.

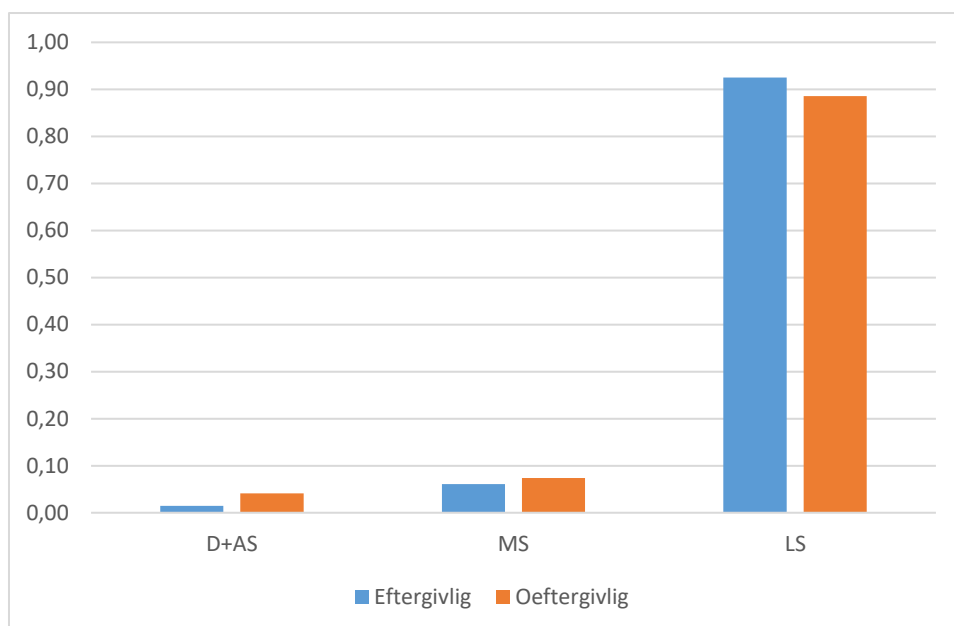
Figur 10. Skattad andel skadade personer i olyckor med eftergivlig respektive oeftergivlig belysningsstolpe där hastighetsgränsen är ≤ 50 km/tim. Olyckor med enbart motorfordon inblandade under tidsperioden 2012–2017 (t.o.m. april), alla skadegrader (D + AS, MS och LS).

För att studera mer jämförbara situationer studeras skadefördelningen för olyckor som skett på vägar med hastighetsgräns ≤ 50 km/tim. Detta innebär framför allt tätortsvägar oavsett om olyckorna skett på kommunalt eller statligt vägnät. I Figur 10 redovisas fördelningen över olika skadegrader beroende på stolptyp, eftergivlig eller inte, för vägar med hastighetsbegränsning 50 km/tim eller lägre. Här ses en att skadefördelningen för de eftergivliga stolparna är något förskjuten mot de lindriga skadorna jämfört med fördelningen för de oeftergivliga stolparna. För vägar med hastighetsbegränsning 50 km/tim eller lägre är det ingen som har dödats i kollision med en eftergivlig stolpe och det är få som skadats allvarligt under tidsperioden 2012–2017 (t.o.m. april). Notera att vi inte har någon möjlighet att i detta material studera i vilka olyckor skador helt undvikits till följd av att stolpen har varit eftergivlig.

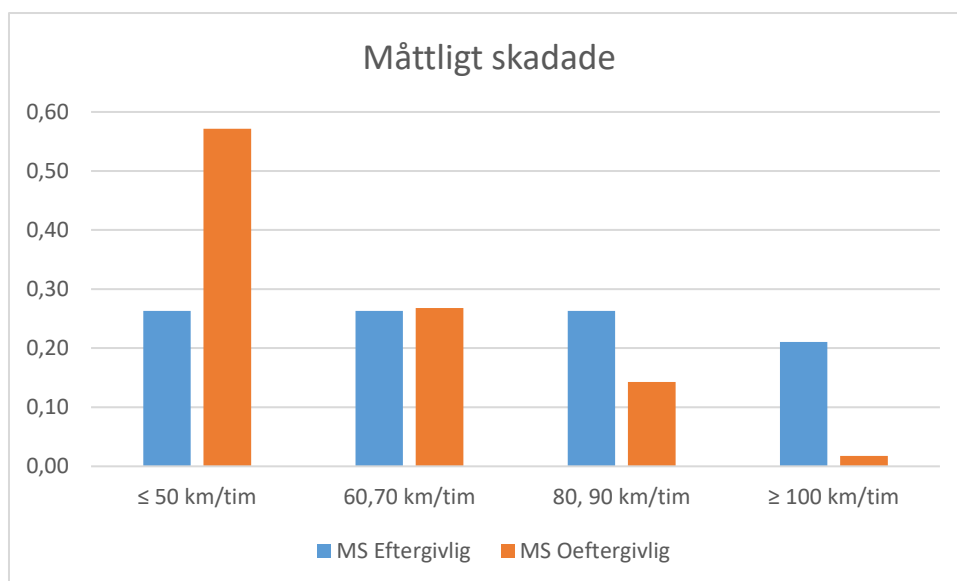
Figur 12. Andel skadade personer med sammanvägd skadegrad MS (måttligt skadad) uppdelat på hastighetsgräns. Olyckor med enbart motorfordon inblandade (motorfordon singel och motorfordon – motorfordon) under tidsperioden 2012–2017 (t.o.m. april).

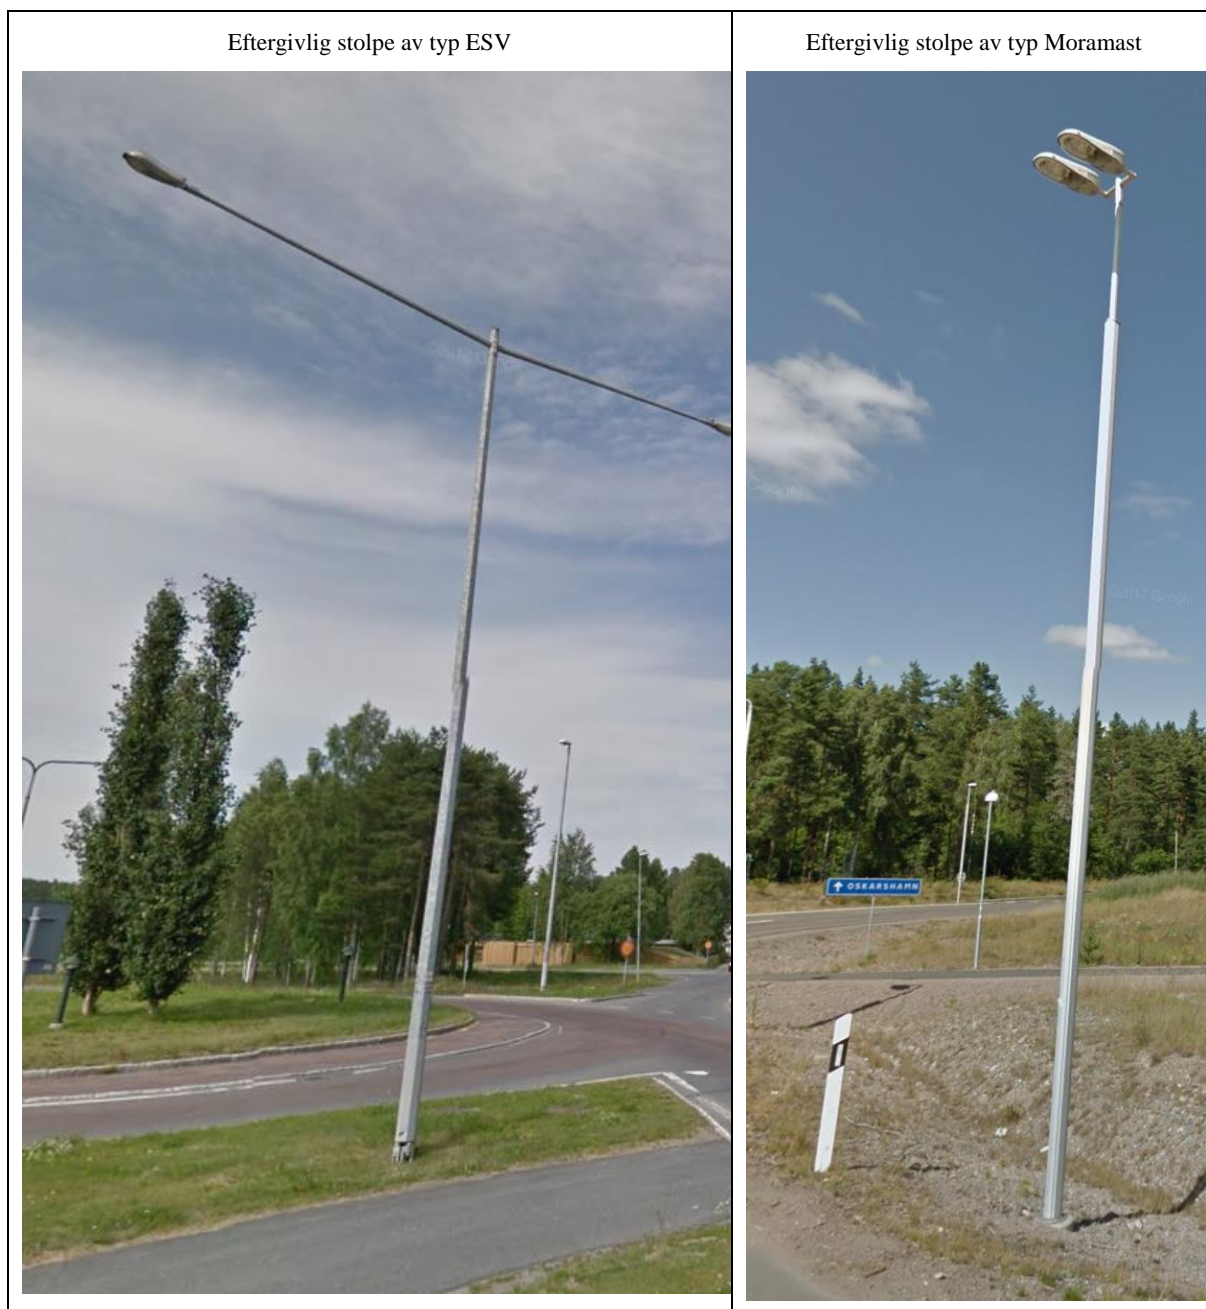
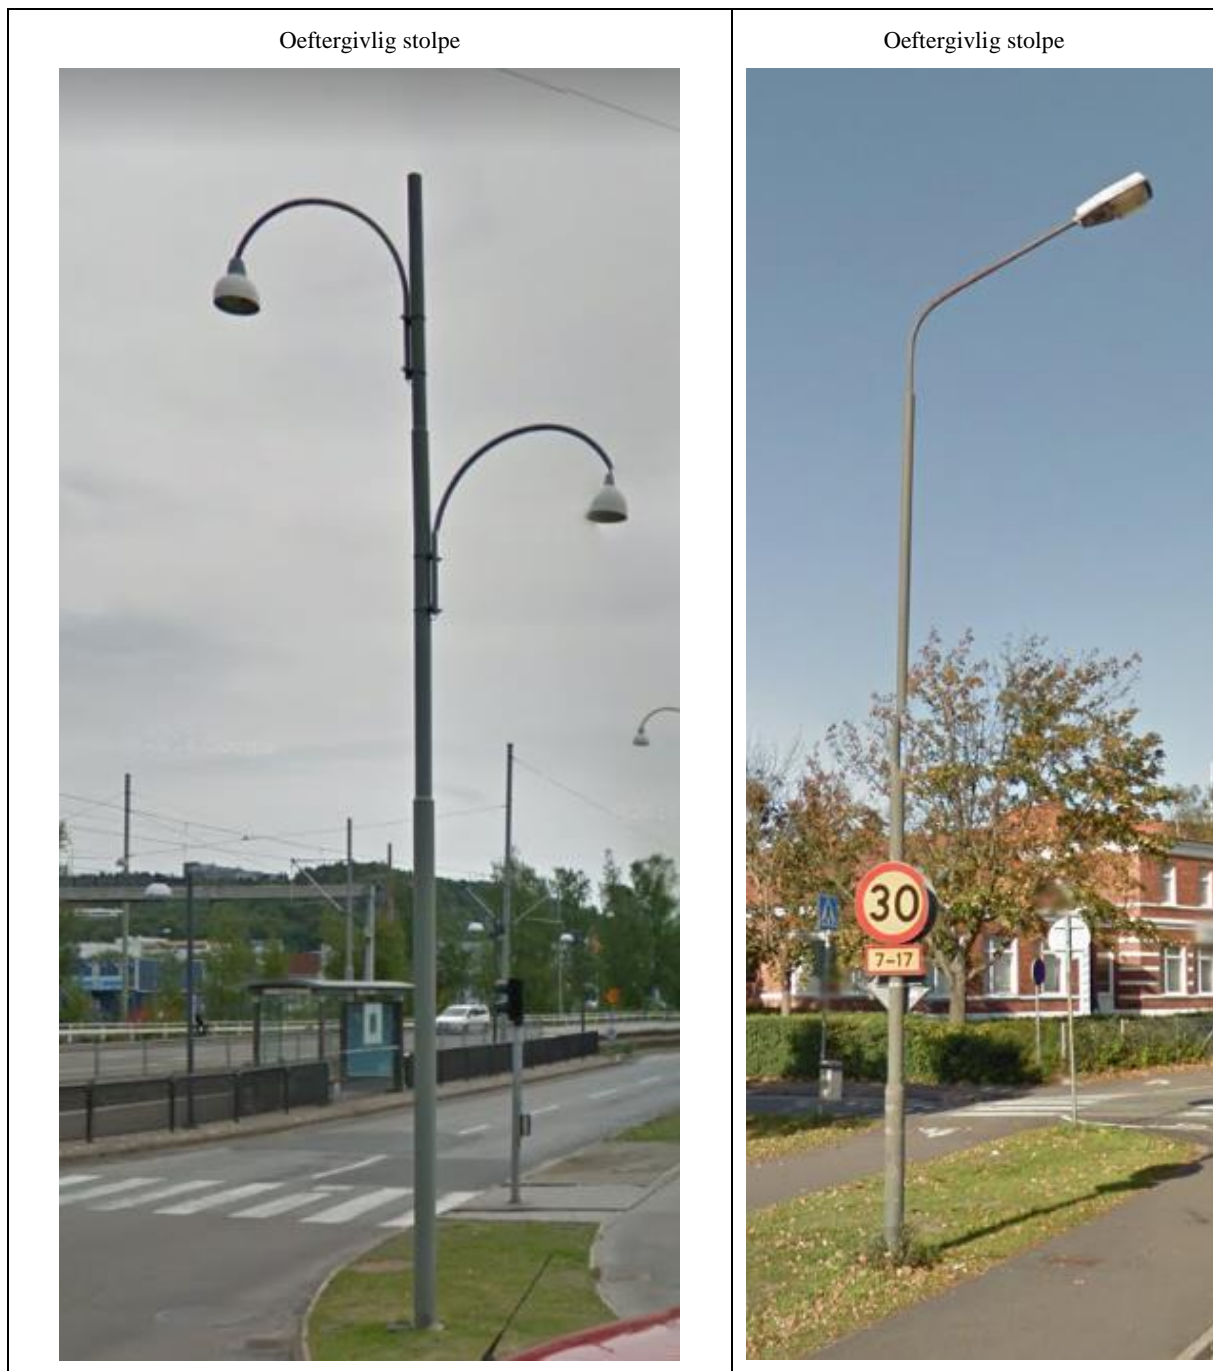
Figur 14. Exempelbilder från Google maps på eftergivliga och oeftergivliga belysningsstolpar.

I Figur 14 redovisas några exempel på olika typer av belysningsstolpar som vi identifierat i Google maps. I samband med identifieringen zoomades stolpen in för att kunna identifiera vilken stolptyp det var: eftergivlig eller oeftergivlig.

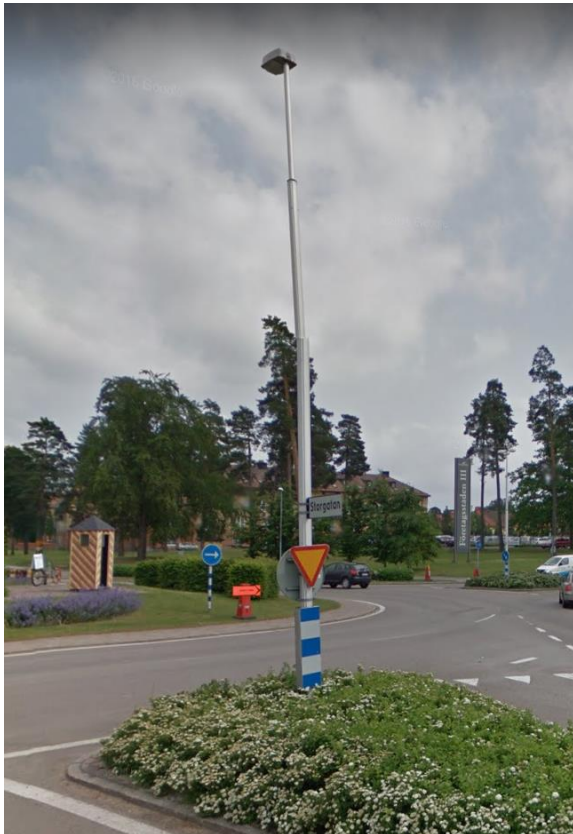
Eftergivlig stolpe med många skyltar som kan påverka dess funktion.

Vid den visuella analysen av olycksinblandad stolpes eftergivlighet eller ej hittades bland annat tveksamma monteringar där effekten av eftergivligheten möjligtvis försämrats eller uteblivit och därmed eventuellt påverkat olyckans skadeutfall. Detta är inte specifikt undersökt i denna studie men det bör påpekas att monteringen kan försämma eftergivligheten. Ca 10 fall av tvivelaktig montering har hittats bland de visuellt undersökta stolparna som identifierats som eftergivliga. Både fall av monteringar av eftergivliga stolpar bakom vägräcken, på vägräcken samt monteringar med för höga stolpfundament som fordon riskerar att fasta på har identifierats i studien. Även fackverksstolpar som är mycket höga har dubbla armaturarmar och hängkablar riskerar att inte få rätt funktion vid eventuell påkörning. Exempel på montering som kan försämma eftergivligheten kan ses nedan i figureerna.

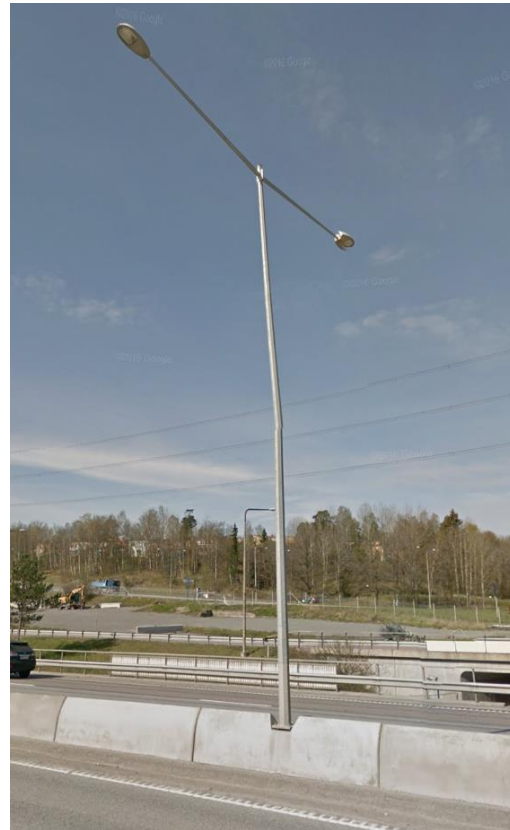
Eftergivlig stolpe på vägräcke, zonen för uppfångning hamnar på fel ställe.

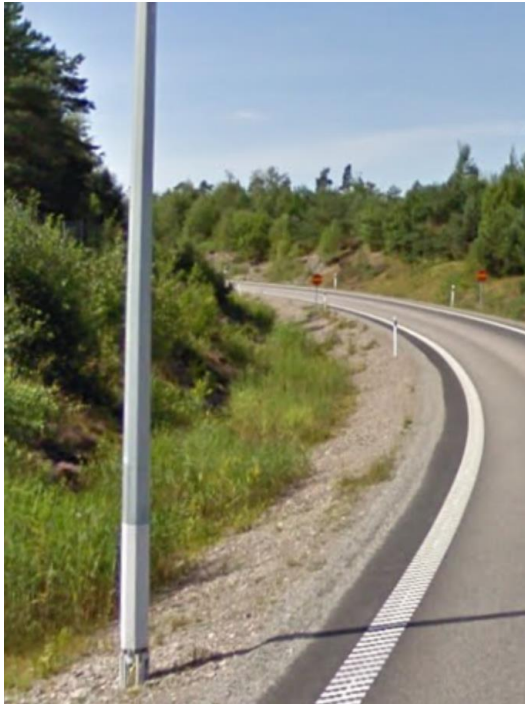
Eftergivlig stolpe med högt fundament som fordon riskerar att fastna på.

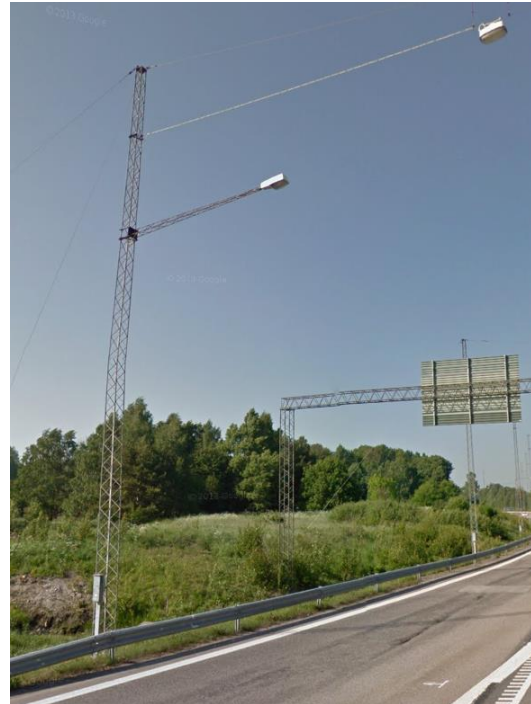
Eftergivlig fackverksstolpe med staglinor och hängkblar som förhindrar stolpens tilltänkta funktion vid påkörning
