Olyckor och tillbud på motorcykel i samband med vägarbeten

En enkätstudie

VTI PM 2021:9
Utgivningsår 2021
vti.se/publikationer

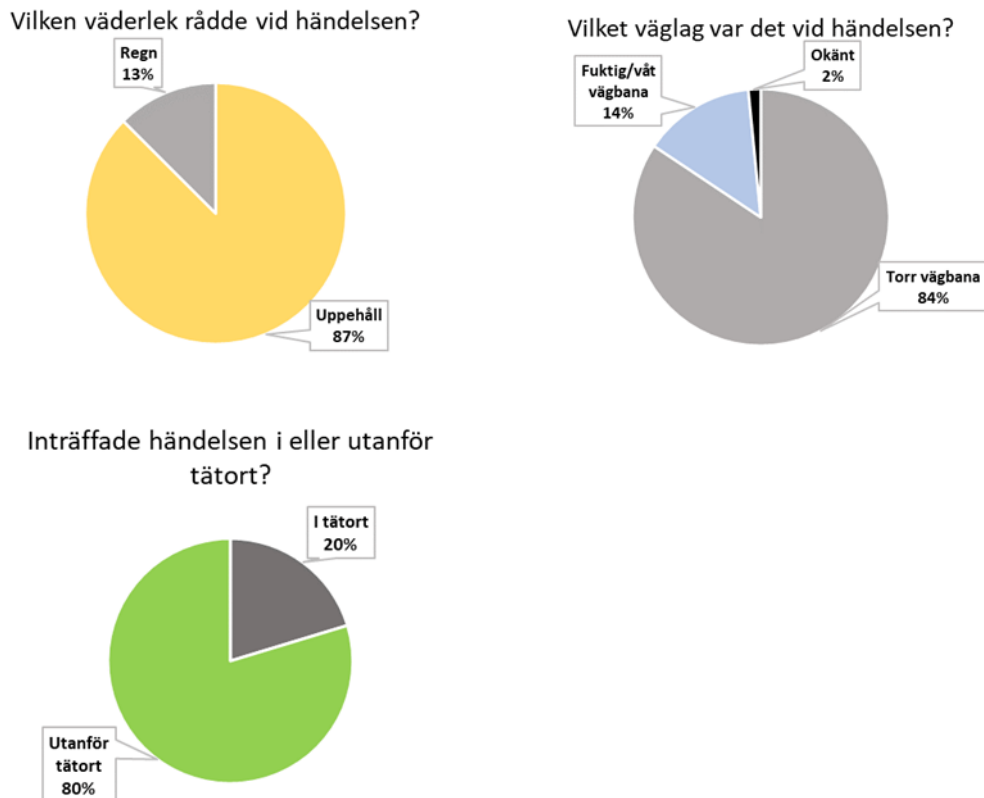
Följande tre cirkeldiagram som presenteras i Figur 2 visar vilket väder och väglag som rådde när händelsen inträffade samt om den inträffade i eller utanför tätort, allt enligt de uppgifter som personen rapporterade.

Figur 2. Vilken väderlek och vilket väglag som rådde när händelsen inträffade och var händelsen inträffande (n=64).

Majoriteten av händelserna inträffade utanför tätort på torra vägbanor när det var uppehåll. Tas hänsyn till alla dessa tre omständigheter samtidigt, visade det sig att närmare 2 av 3 händelser (64 procent) inträffade utanför tätort när det var torrt och ingen nederbörd och att var femte händelse skedde i tätort också när det var torrt och uppehåll.

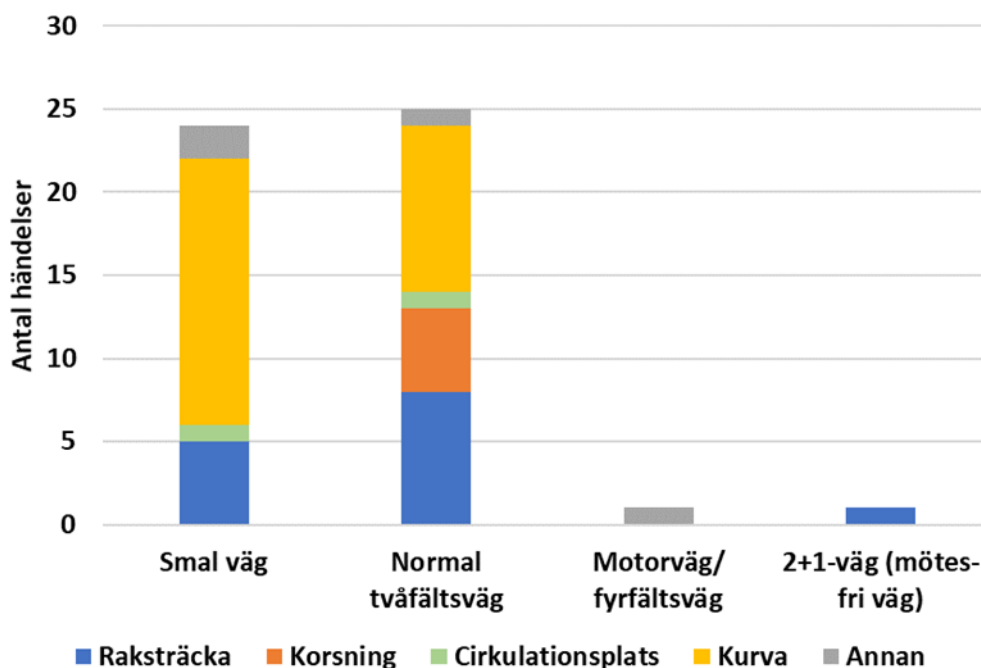
Av de 51 händelser som rapporterades ha skett utanför tätorter, inträffade den ena hälften på smala vägar och den andra hälften på normala tvåfältsvägar, se figur 4, där även typ av plats framgår.

Figur 4. Väg- och platstyp för händelser utanför tätort (n=51).

Den vanligaste platsen var kurvor (51 procent av samtliga olyckor; alla utom 3 inträffade på 70-vägar) följt av raksträckor (27 procent; 8 av 14 på 70-vägar). Hur händelserna i övrigt fördelade sig på vägar med olika hastighetsgränser framgår av figur 5.

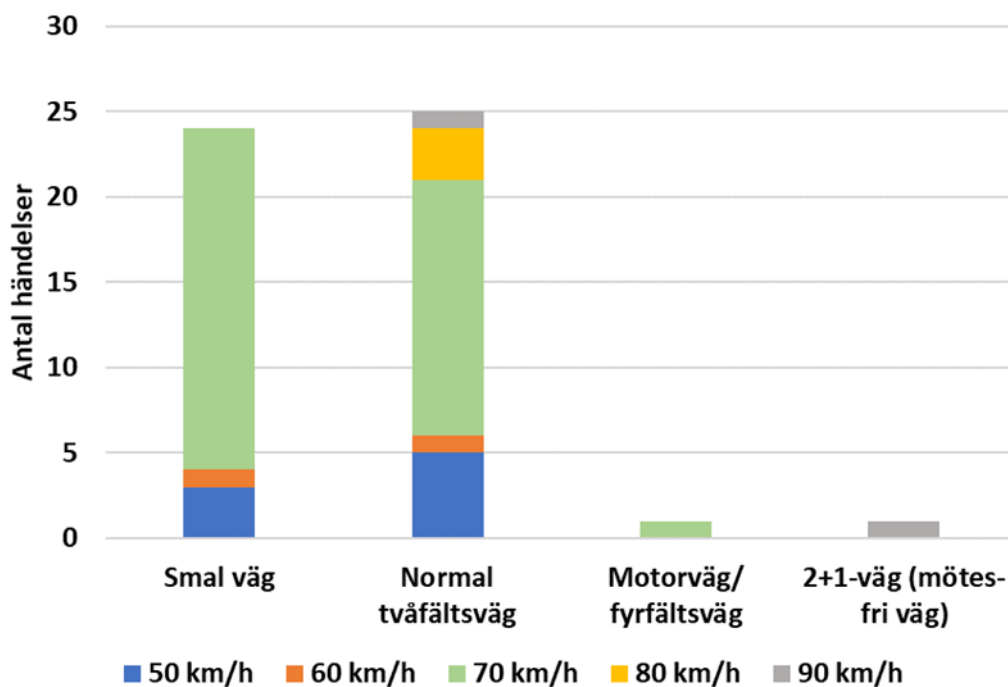
Figur 5. Vägtyp och skyltad högsta tillåtna hastighet för händelser utanför tätort (n=51).

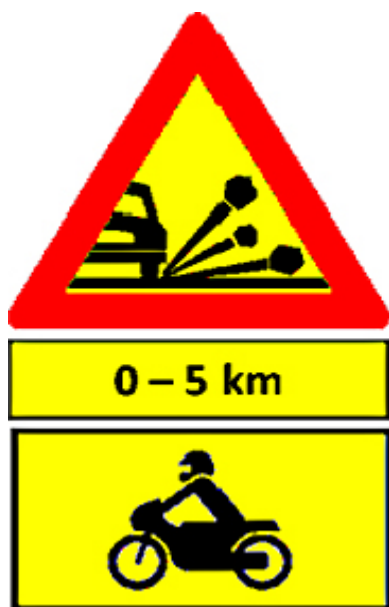
Det är naturligtvis också viktigt att motorcyklister uppmärksammar och beaktar varningsskyltar för vägarbete och är medvetna om de faror som kan förekomma för att kunna förebygga olyckor. En åtgärd som skulle kunna öka motorcyklisters uppmärksamhet på förhöjda olycksrisker för tvåhjuliga motorfordon är att använda en tilläggstavla med bild på en motorcyklist, se Figur 7, såsom rekommenderas i en norsk handbok för motorcykelsäkerhet (Voldseth & Wanvik, 2014). Det är inte bara löst grus som ger problem för motorcyklister vid vägarbeten. Ett annat problem är så kallade sabellagningar, som kan leda till försämrade friktion och därmed ökad olycksrisk. Statens Vegvesen i Norge föreskriver att vid arbete med tätning av sprickor och reparation av potthål ska löst grus avlägsnas senast 24 timmar efter åtgärd och får inte utföras på längre sträckor än fem kilometer åt gången. Följande skyltning ska användas, se Figur 7 (Statens Vegvesen, 2012).

Figur 7. Varselskylt. Statens Vegvesen, Norge.
